MAZDA MAZDA CX-3 120 HK AUTOMAT 2WD
TESTDATO: 24.01.2025
KODE: 1583228

UX68183	101 054 KM	31.03.2017 Førstegang registrert	Bensin
----------------	-------------------	--	---------------

NBF Tilstandsrapport er utarbeidet av Norges Bilbransjeforbund og Forbrukerrådet.

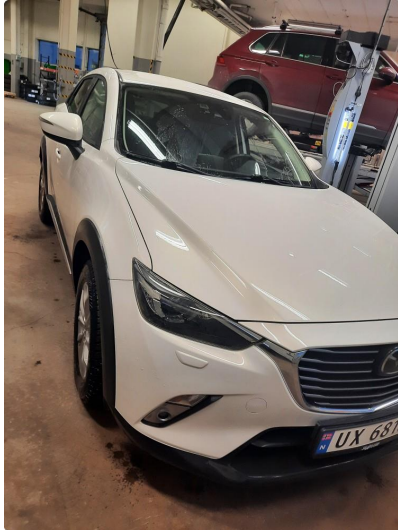
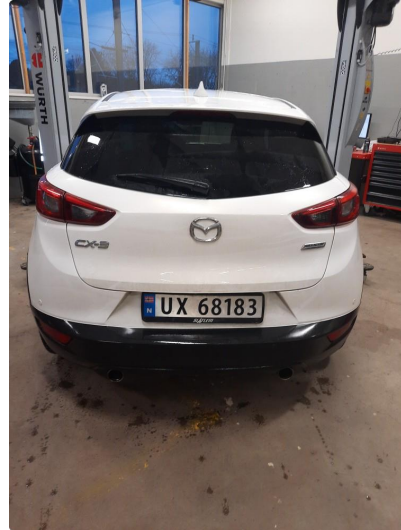
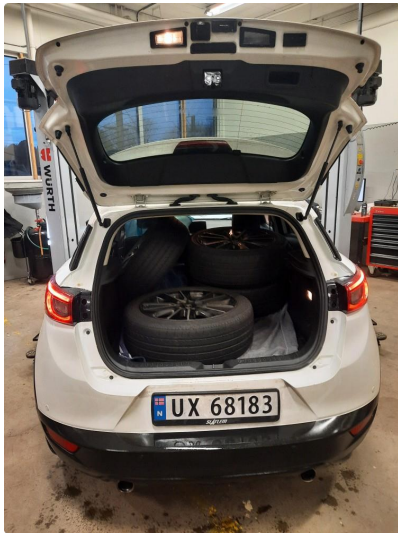
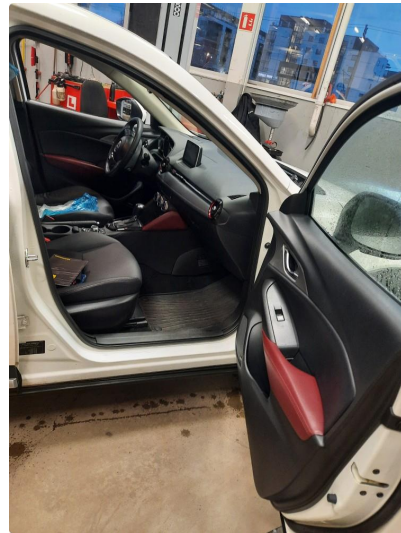
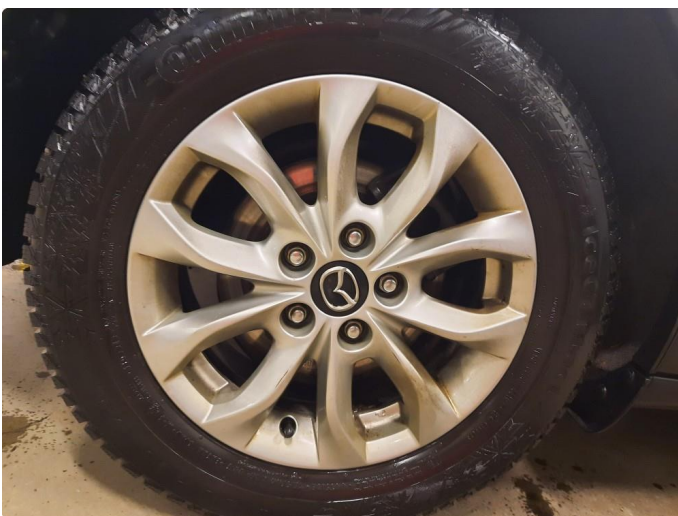
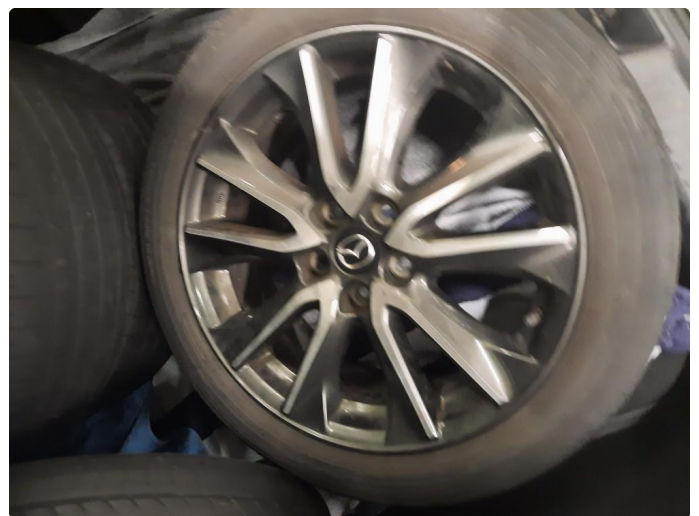
Normalt i henhold til bilens alder og kjørelengde.
 Bruksmerke nedre del fanger foran
 Steinsprut støtfanger bak
 Noe steinsprut panser
 Normalt i henhold til bilens alder og kjørelengde.
 Vi anbefaler å besiktige bilen selv.
