VOLKSWAGEN GOLF 2WD
TESTDATO: 24.03.2025
KODE: 1673312

| EL86709 | 50 653 KM | 28.02.2018 Førstegang registrert | Elektrisk |

NBF Tilstandsrapport er utarbeidet av Norges Bilbransjeforbund og Forbrukerrådet.

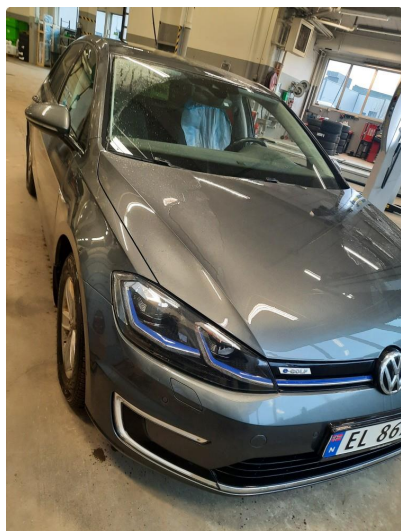
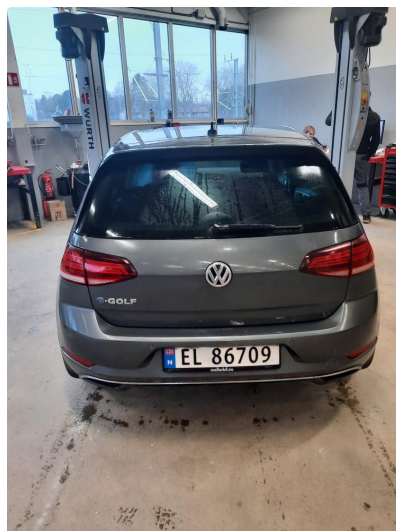
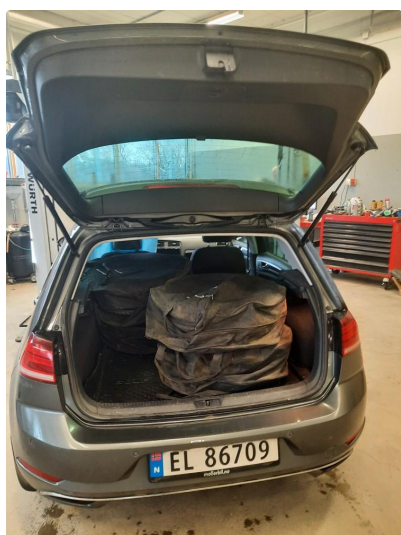
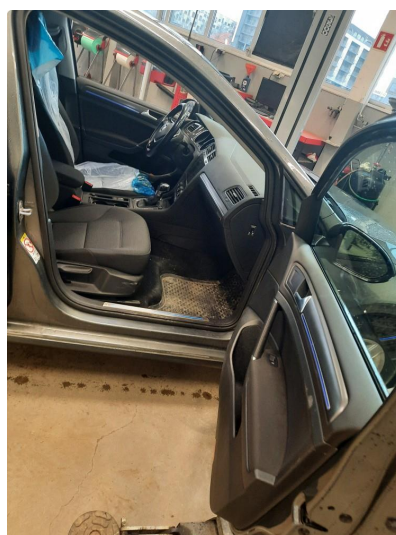
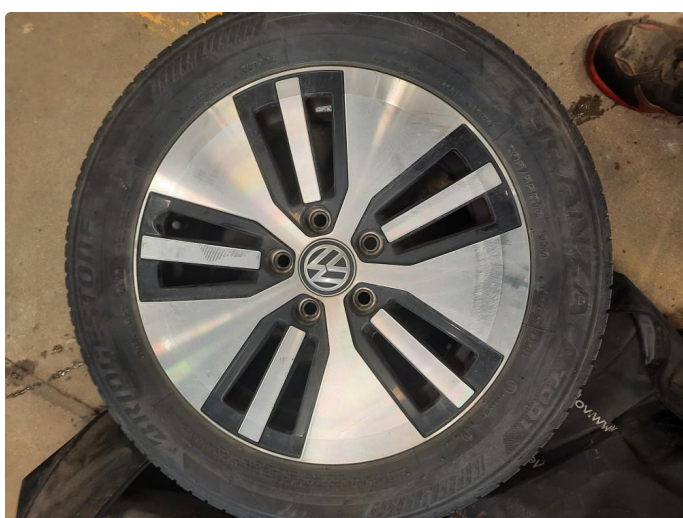
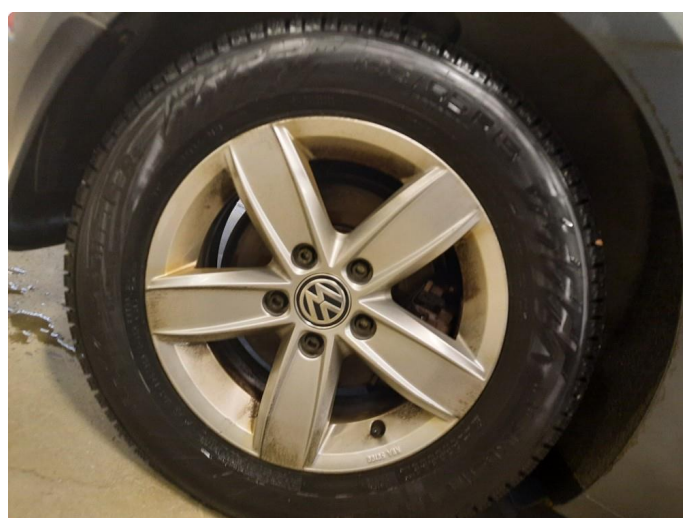
1.1 Øvrige feil

| Punkt | Beskrivelse | Plassering |
|---|---|---|
| 1.1 Lakk | øvrig feil | |

Bilen har bruksmerker/bulker. Normalt i henhold til bilens alder og kjørelengde. Vi anbefaler å besiktige bilen selv.
