**HYUNDAI IONIQ5 4WD**
**TESTDATO: 10.10.2024**
**KODE: 1530411**

<b>EC89820</b>	<b>35 446 KM</b>	<b>17.08.2021</b> Førstegang registrert	<b>Elektrisk</b>
----------------	------------------	--	------------------

NBF Tilstandsrapport er utarbeidet av Norges Bilbransjeforbund og Forbrukerrådet.

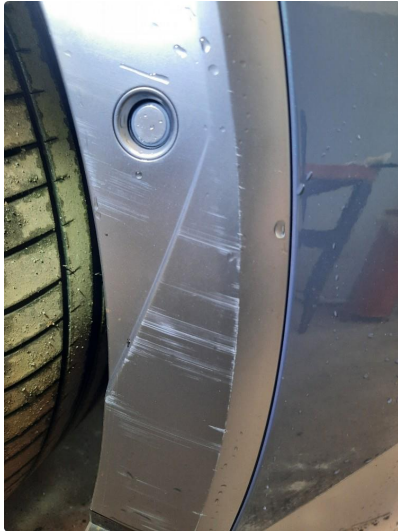
Punkt	Beskrivelse	Plassering
<b>1. EKSTERIØR</b>		
1.1 Skjermer	ripe(r)	høyre foran
<b>2. MOTOR</b>		
2.1 Service	trenger service	
<b>3. OPPLYSNINGER/KLARGJØRING</b>		
3.1 Annet	øvrige feil

1.1 Ripe(r)

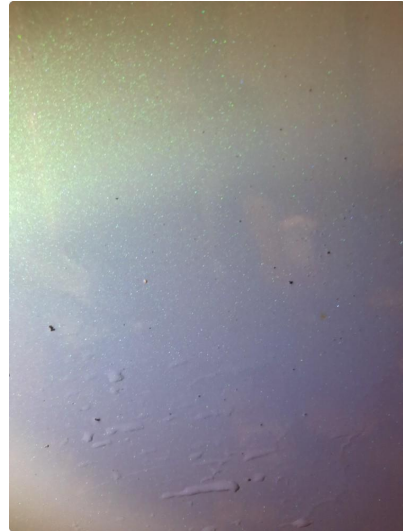
3.1 Øvrige feil
