MERCEDES-BENZ AMG EQE 43 4MATIC 4WD
TESTDATO: 06.08.2024
KODE: 1473805

YA73279	37 729 KM	06.10.2022 Førstegang registrert	Elektrisk
----------------	------------------	--	------------------

NBF Tilstandsrapport er utarbeidet av Norges Bilbransjeforbund og Forbrukerrådet.

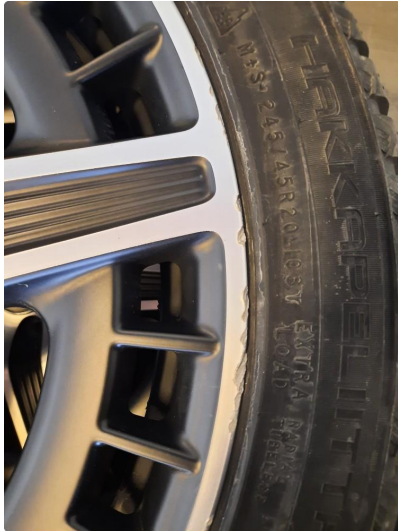
Punkt	Beskrivelse	Plassering
1. EKSTERIØR		
1.1 Dekk/Felger	kantkjørt felg	
2. OPPLYSNINGER/KLARGJØRING		
2.1 Øvrig utstyr/klargjøring	øvrige feil

1.1 Kantkjørt felg
