MITSUBISHI MITSUBISHI OUTLANDER 4WD
TESTDATO: 13.12.2024
KODE: 1592356

VB15869	71 397 KM	30.07.2019 Førstegang registrert	Bensin hybrid - Ladbar hybrid
----------------	------------------	--	---

NBF Tilstandsrapport er utarbeidet av Norges Bilbransjeforbund og Forbrukerrådet.

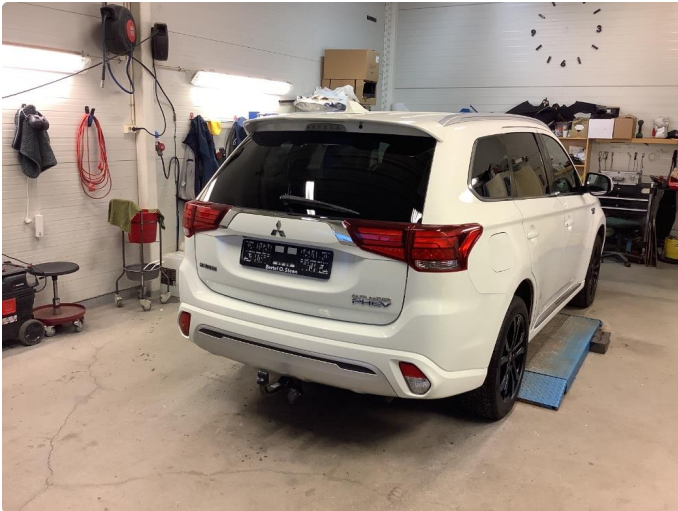
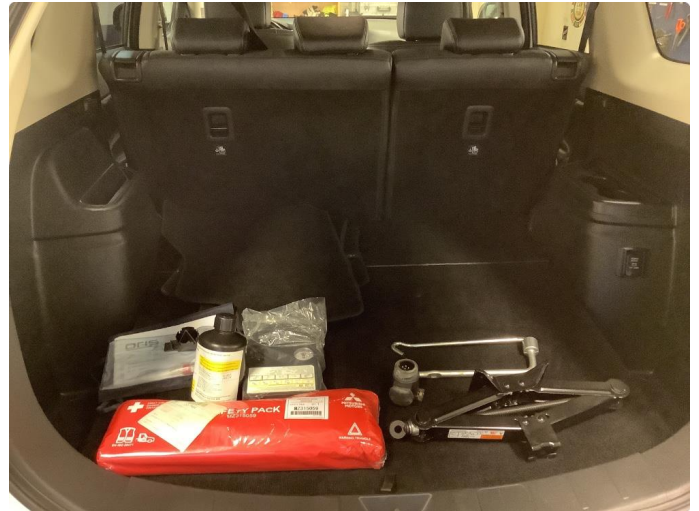
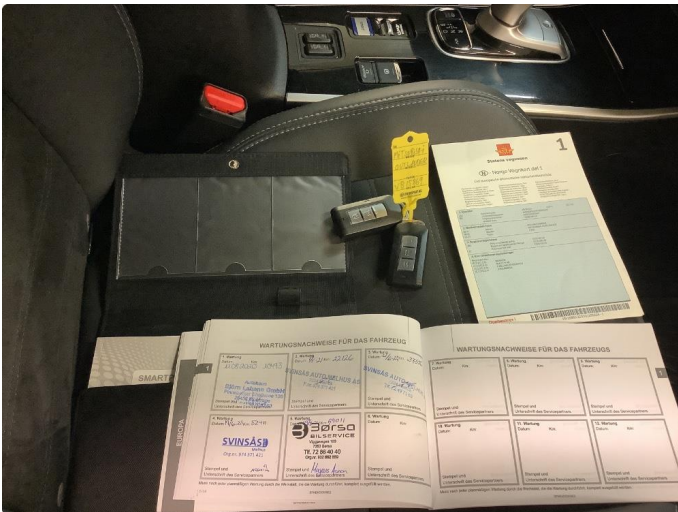
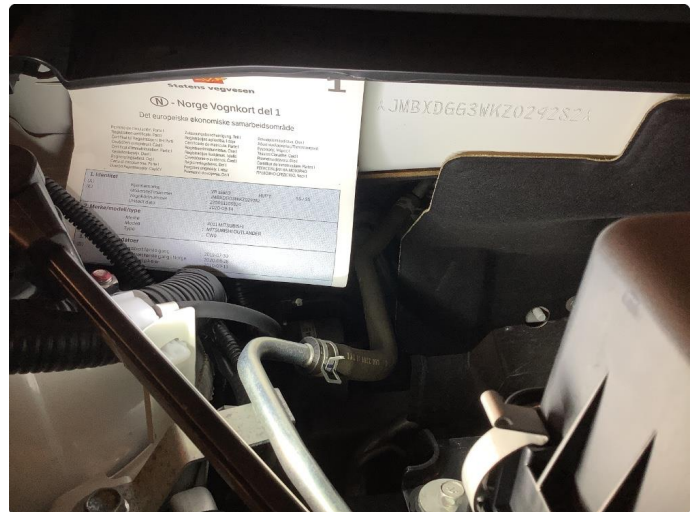
Punkt	Beskrivelse	Plassering
1. EKSTERIØR		
1.1 Dekk/Felger	for liten mønsterdybde vinterdekk

VENSTRE FORAN	HØYRE FORAN	VENSTRE BAK	HØYRE BAK
MØNSTERDYBDE SOMMERDEKK (MM)	5,1	5,1	5,2	5,2
MØNSTERDYBDE VINTERDEKK (MM)	3,5	3,5	4	4
