**NISSAN NISSAN QASHQAI 110 HK MANUELL 2WD**
**TESTDATO: 27.01.2026**
**KODE: 1929990**

NBF Tilstandsrapport er utarbeidet av Norges Bilbransjeforbund og Forbrukerrådet.

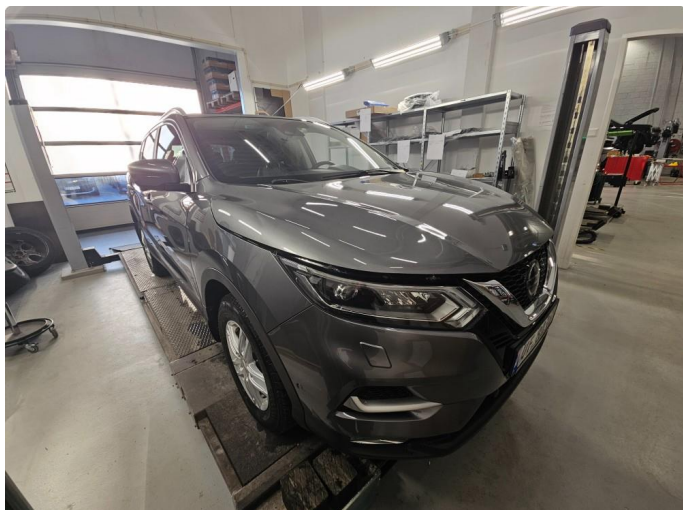
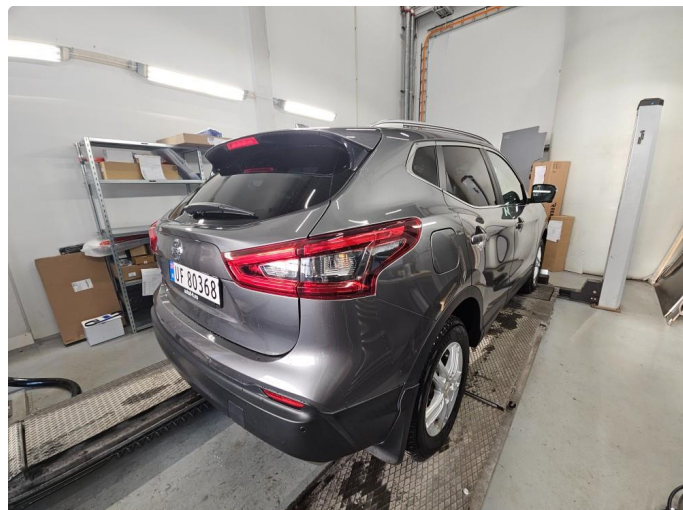
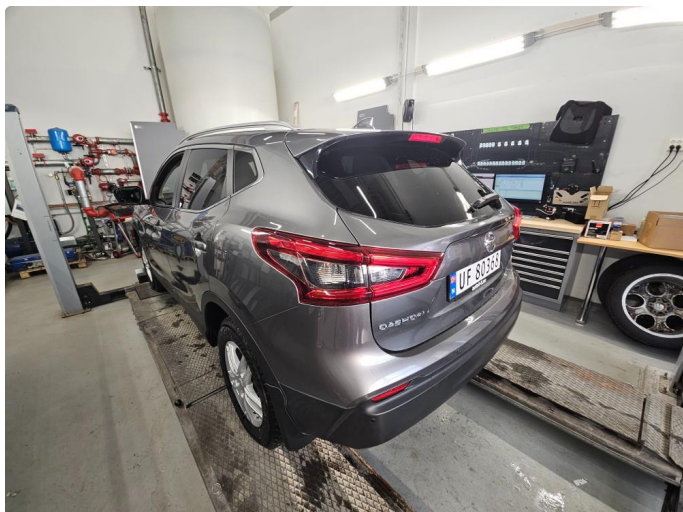
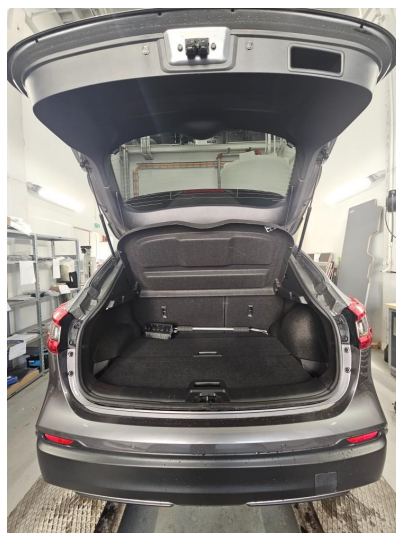
| Punkt | Beskrivelse | Plassering |
|---|---|---|
| 1. EKSTERIØR | | |

| Punkt | Beskrivelse | Plassering |
|---|---|---|
| 1.1 Lakk | Noen små bruksmerker i lakk, men alt i alt en meget pen bil. | |
