MAZDA MAZDA CX-60 4WD
TESTDATO: 18.02.2026
KODE: 1929387

UF93249	55 895 KM	20.12.2022 Førstegang registrert	Bensin hybrid - Ladbar hybrid
----------------	------------------	--	---

NBF Tilstandsrapport er utarbeidet av Norges Bilbransjeforbund og Forbrukerrådet.

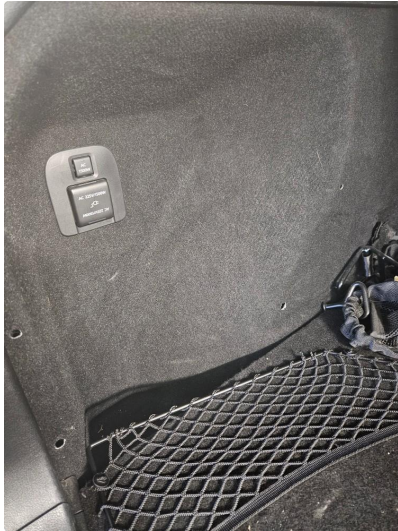
2.1 Skadet

Punkt	Beskrivelse	Plassering
1. EKSTERIØR		
1.1 Lakk	Normalt med bruksmerker ihht alder og kilometer.	
2. INTERIØR		
2.1 Deksel	skadet	venstre bak
