OPEL ZAFIRA LIFE 2WD
TESTDATO: 04.02.2026
KODE: 1823272

EE28579	79 902 KM	15.12.2020 Førstegang registrert	Elektrisk
----------------	------------------	--	------------------

NBF Tilstandsrapport er utarbeidet av Norges Bilbransjeforbund og Forbrukerrådet.

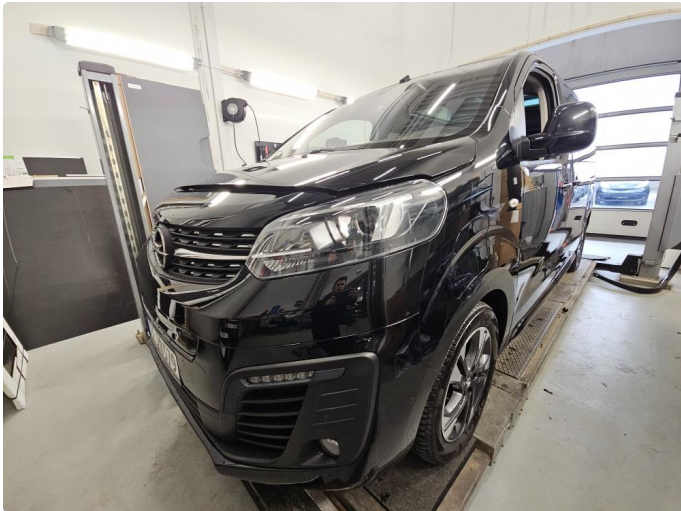
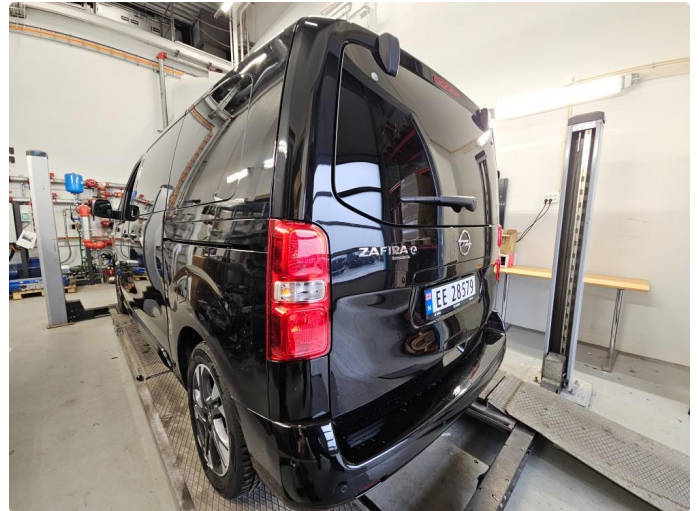
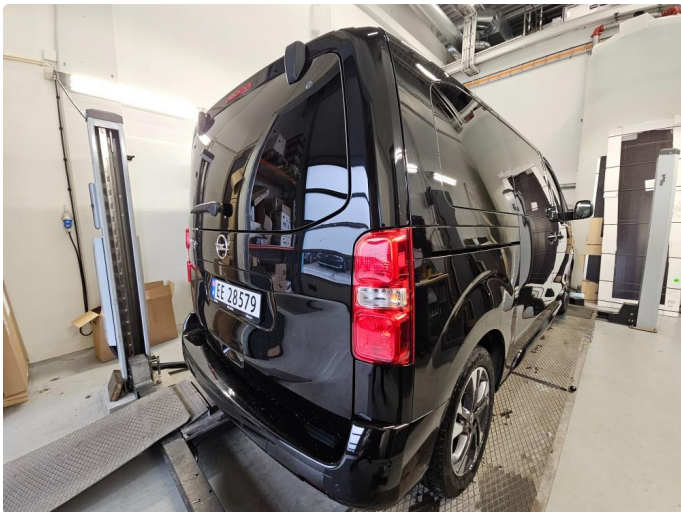
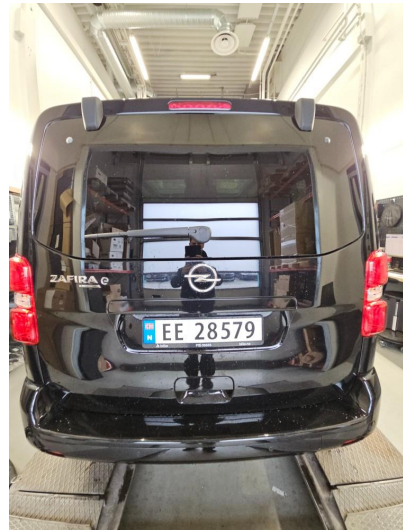
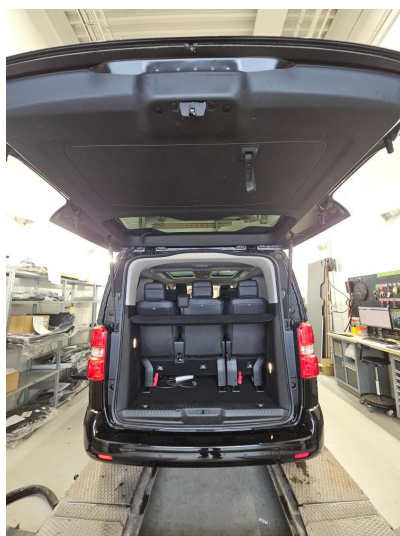
Punkt	Beskrivelse	Plassering
1. EKSTERIØR		
1.1 Lakk	Noen bruksmerker i lakk, ingen store skader.	
1.2 Antirustbehandling	mangler
