**VOLKSWAGEN ID.4 GTX 220 KW 4WD**
**TESTDATO: 25.07.2025**
**KODE: 1932741**

NBF Tilstandsrapport er utarbeidet av Norges Bilbransjeforbund og Forbrukerrådet.

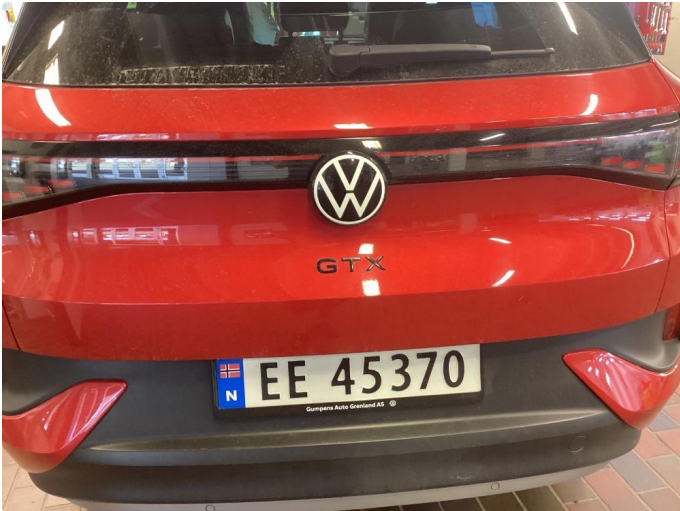
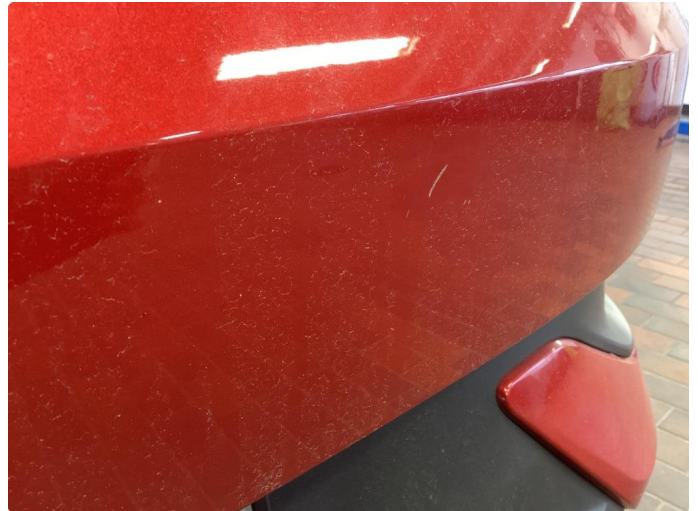
| Punkt | Beskrivelse | Plassering |
|---|---|---|
| 1.1 Bakluke | bulk med lakkskade | |

1.1 Bulk med lakkskade

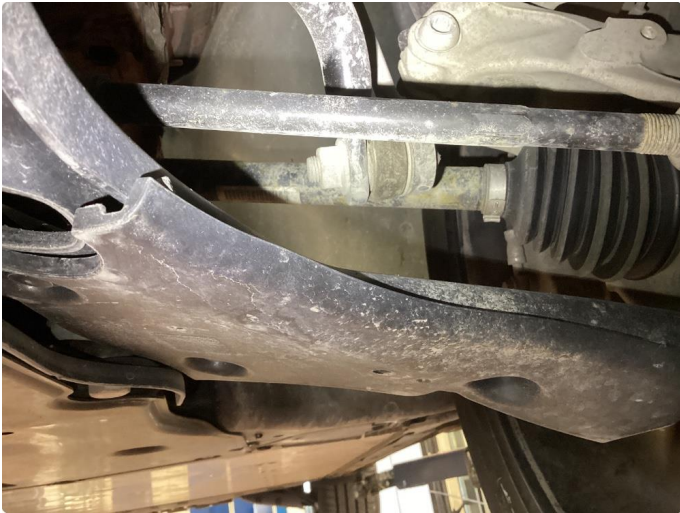
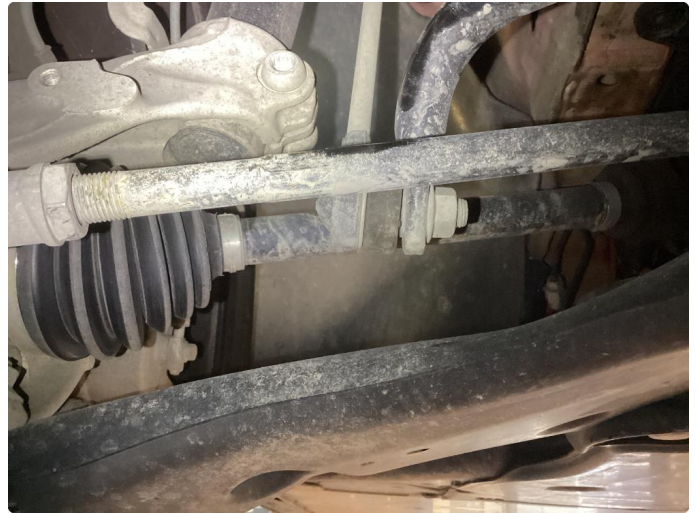
| Punkt | Beskrivelse | Plassering |
|---|---|---|
| 2.1 Stabilisatorer/stag | slakk i lenkearmen | begge foran |

2.1 Slakk i lenkearmer
