SUZUKI SX4 S-CROSS 4X4
TESTDATO: 11.01.2024
KODE: 1322547

CHASSISNR: TSMJYBD2S00823247	BRUKTIMPORT: Nei
KJØRETØY: Personbil	FRIST FOR PKK: 26.03.2025

NBF Tilstandsrapport er utarbeidet av Norges Bilbransjeforbund og Forbrukerrådet.

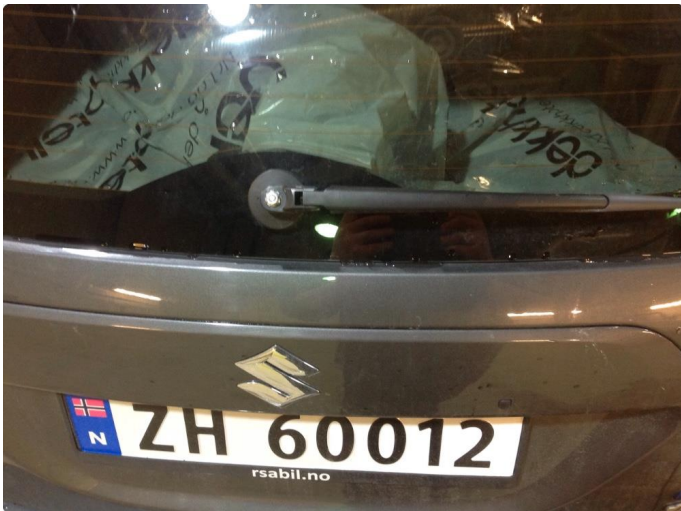
Punkt	Beskrivelse	Plassering
1. EKSTERIØR		
1.1 Vinduspussere/-spyer	mangler deksel pusserarm	bak
1.2 Vinduspussere/-spyer	utslitte pusserblader

1.1 Mangler deksel pusserarm
