SUZUKI SUZUKI ACROSS 4WD
TESTDATO: 13.03.2026
KODE: 1972087

NBF Tilstandsrapport er utarbeidet av Norges Bilbransjeforbund og Forbrukerrådet.

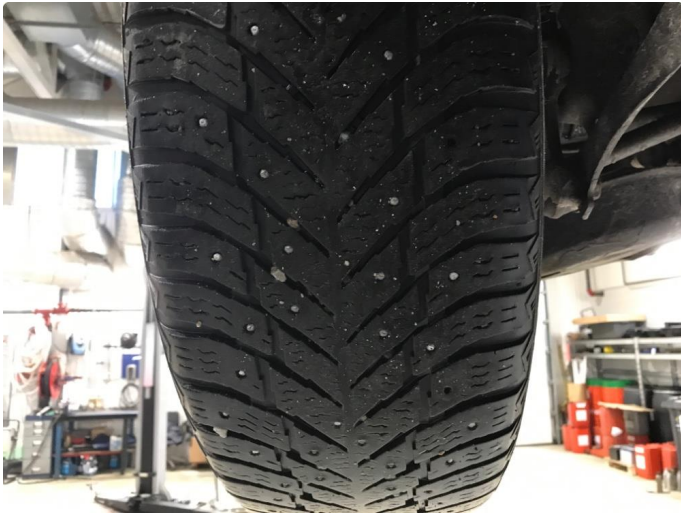
Punkt	Beskrivelse	Plassering
1. EKSTERIØR		
1.1 Dekk/Felger	piggdekk mangler pigger	
2. HJULOPPHENG/STYRING		
2.1 Forstilling	4-hjulsmåling/forstillingskontroll

1.1 Piggdekk mangler pigger

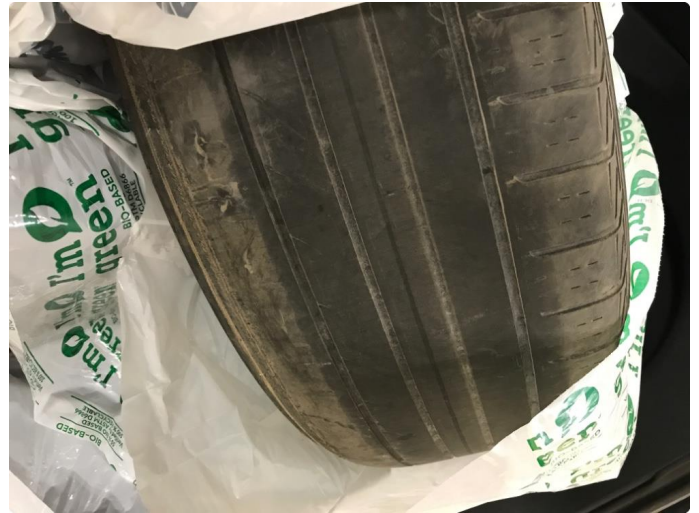
2.1 4-hjulsmåling/forstillingskontroll
