TOYOTA TOYOTA YARIS HYBRID 2WD
TESTDATO: 18.11.2024
KODE: 1568959

ZT54983	87 008 KM	08.01.2020 Førstegang registrert	Bensin hybrid - Hybrid, ikke ladbar
----------------	------------------	--	---

NBF Tilstandsrapport er utarbeidet av Norges Bilbransjeforbund og Forbrukerrådet.

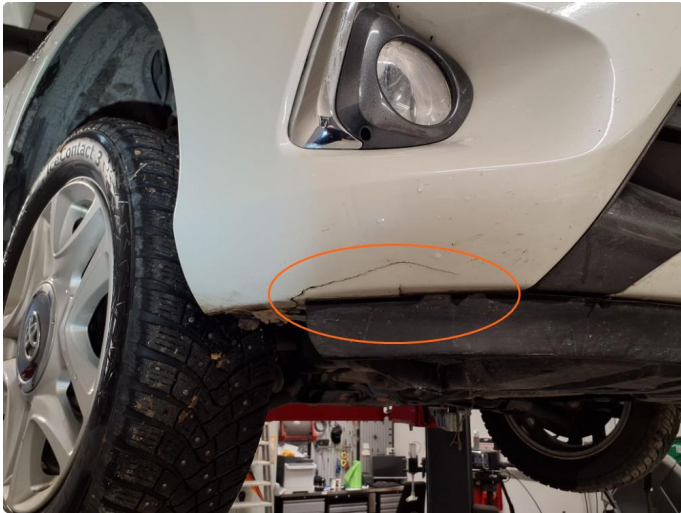
Punkt	Beskrivelse	Plassering
1. EKSTERIØR		
1.1 Støtfanger	Skade	høyre foran
2. INTERIØR		
2.1 Seter	Flekker i sete	alle

1.1 Skade

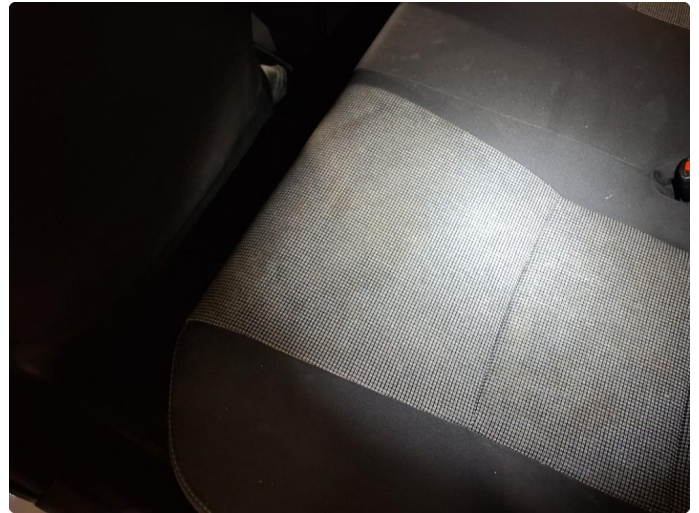
2.1 Flekker i sete
