TOYOTA PROACE 122 HK AUTOMAT 2WD

TESTDATO: 03.12.2025

NBF Tilstandsrapport er utarbeidet av Norges Bilbransjeforbund og Forbrukerrådet.

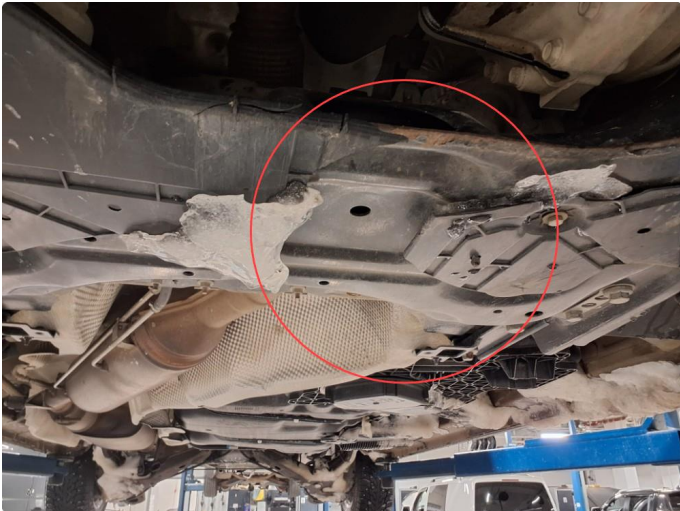
| Punkt | Beskrivelse | Plassering |
|---|---|---|
| 1.1 Under bil | Beskyttelsesplate skadet | |

1.1 Beskyttelsesplate skadet

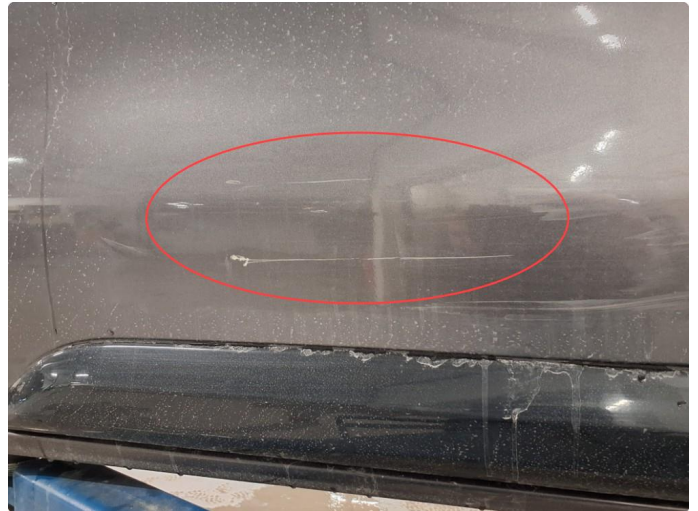
| Punkt | Beskrivelse | Plassering |
|---|---|---|
| 1.2 Dører | Bulk med lakkskade | midten høyre |

1.2 Bulk med lakkskade

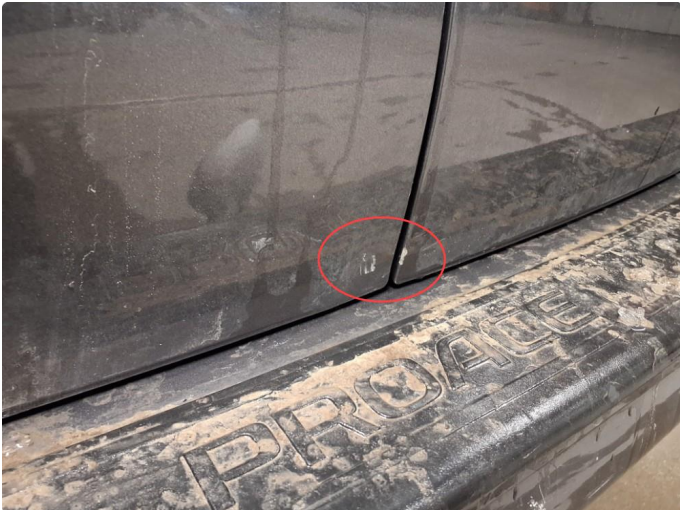
| Punkt | Beskrivelse | Plassering |
|---|---|---|
| 1.3 Bakluke | Bulk med lakkskade | |

1.3 Bulk med lakkskade

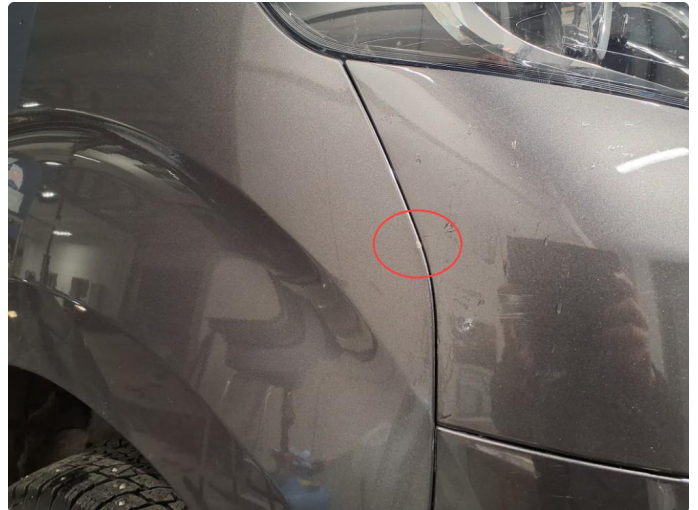
| Punkt | Beskrivelse | Plassering |
|---|---|---|
| 1.4 Skjermer | Steinsprut | høyre foran |

1.4 Steinsprut

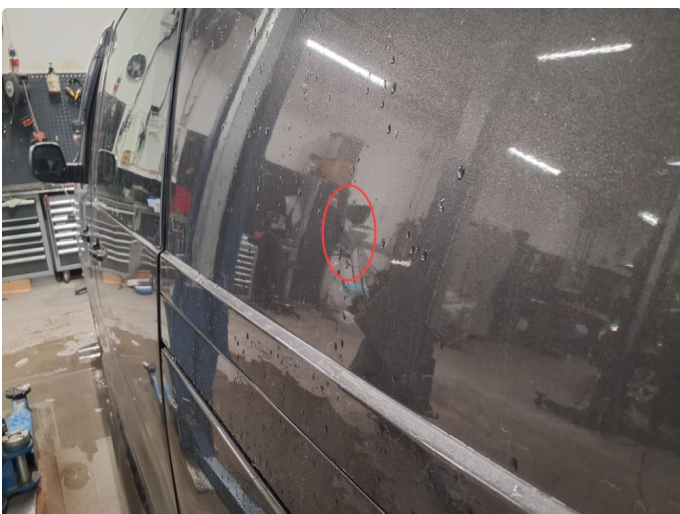
| Punkt | Beskrivelse | Plassering |
|---|---|---|
| 1.5 Skjermer | Bulk med lakkskade | venstre bak |

1.5 Bulk med lakkskade

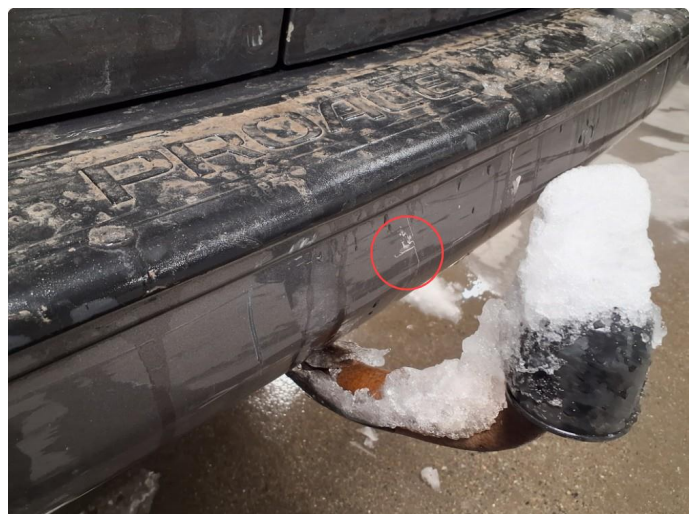
| Punkt | Beskrivelse | Plassering |
|---|---|---|
| 1.7 Støtfanger | Bruksmerker støtfanger bak | bak |

1.7 Bruksmerker støtfanger bak

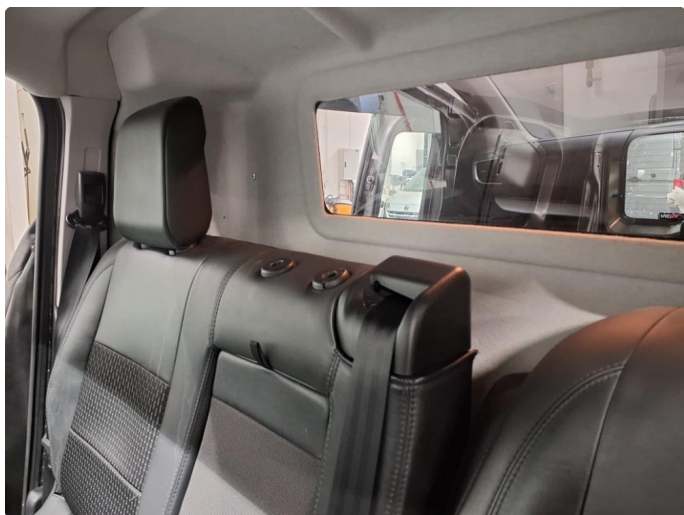
| Punkt | Beskrivelse | Plassering |
|---|---|---|
| 2.1 Seter | Hodestøtte mangler | midten |

2.1 Hodestøtte mangler

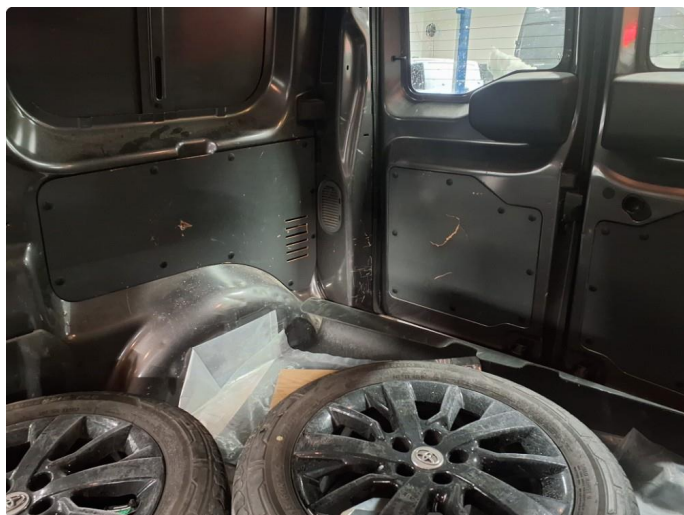
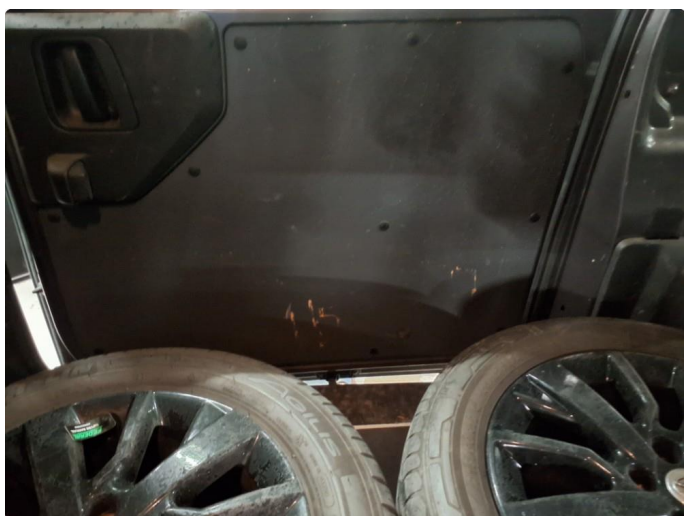
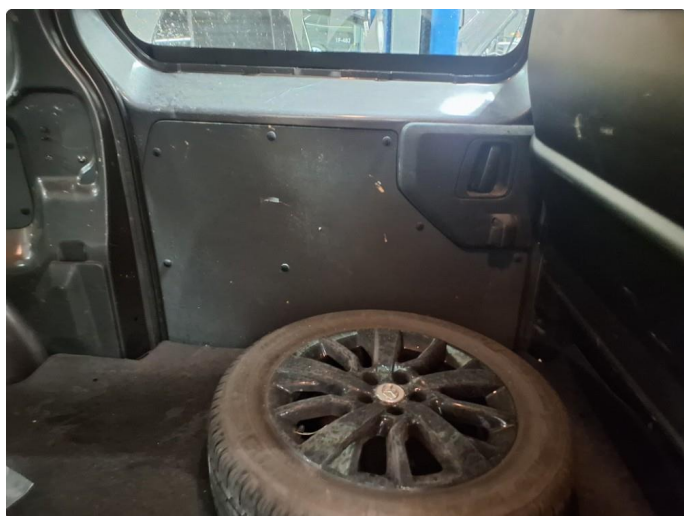
| Punkt | Beskrivelse | Plassering |
|---|---|---|
| 2.2 Varerom | Deksler skadet/mangler | |

2.2 Deksler skadet/mangler
