VOLVO S90 T8 TWIN ENGINE 4WD

CHASSISNR: LVYPSBMVDLP083875

NBF Tilstandsrapport er utarbeidet av Norges Bilbransjeforbund og Forbrukerrådet.

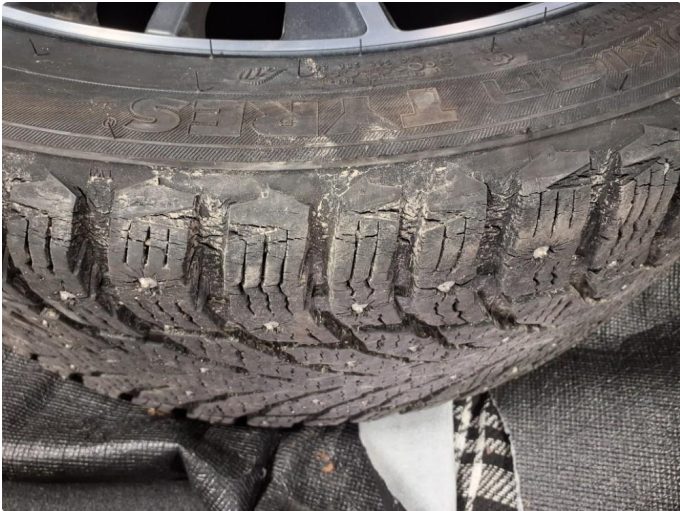
| Punkt | Beskrivelse | Plassering |
|---|---|---|
| 1.1 Dekk/Felger | Vinterdekkene er litt morkne | alle |

1.1 Vinterdekkene er litt morkne

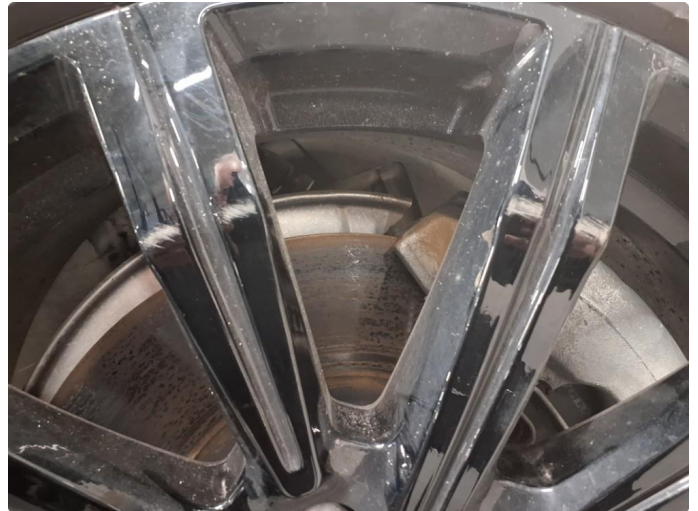
| Punkt | Beskrivelse | Plassering |
|---|---|---|
| 1.2 Dekk/Felger | ripe (r) gjennom lakk | høyre foran |

1.2 Ripe (r) gjennom lakk

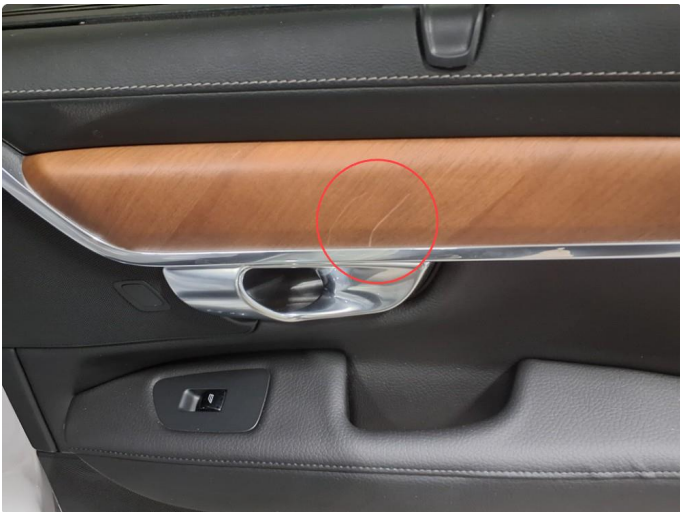
| Punkt | Beskrivelse | Plassering |
|---|---|---|
| 2.1 Dørtrekk | skadet/merker etter utstyr | |

2.1 Skadet/merker etter utstyr
