TOYOTA TOYOTA COROLLA 2WD

TESTDATO: 05.09.2025

VJ33104

NBF Tilstandsrapport er utarbeidet av Norges Bilbransjeforbund og Forbrukerrådet.

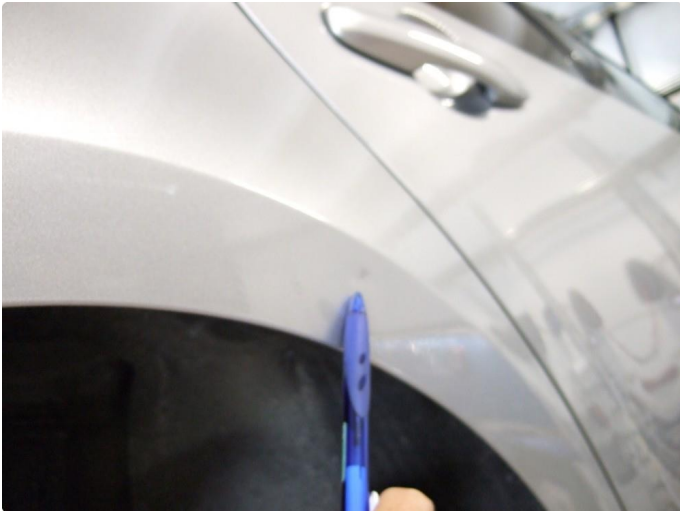
| Punkt | | Beskrivelse | Plassering |
|---|---|---|---|
| 1.2 | Skjermer | Liten bulk, evt. bulkfix | høyre - høyre bak |

1.2 Liten bulk, evt. bulkfix
