MINI COOPER SE 2WD

TESTDATO: 31.01.2026

CHASSISNR: WMW11DJ08N2R68864

NBF Tilstandsrapport er utarbeidet av Norges Bilbransjeforbund og Forbrukerrådet.

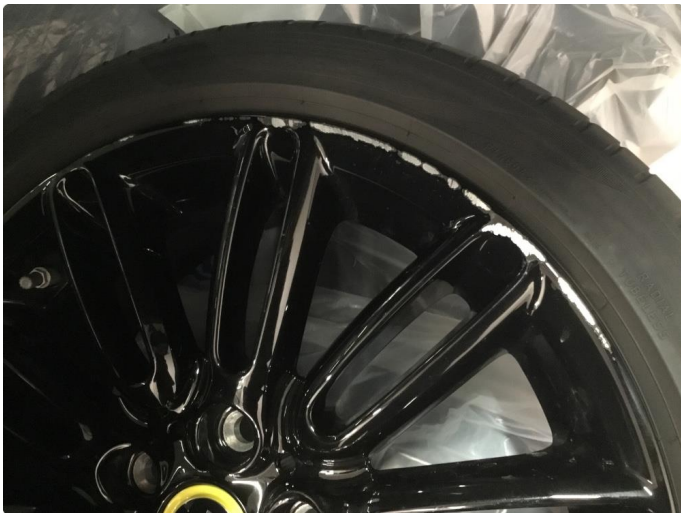
| Punkt | Beskrivelse | Plassering |
|---|---|---|
| 1.1 Dekk/Felger | Flere kantkjørt på sommer og vinter | |

1.1 Flere kantkjørt på sommer og vinter
