SUZUKI SUZUKI ACROSS 4WD

TESTDATO: 24.09.2025

KJ61754

NBF Tilstandsrapport er utarbeidet av Norges Bilbransjeforbund og Forbrukerrådet.

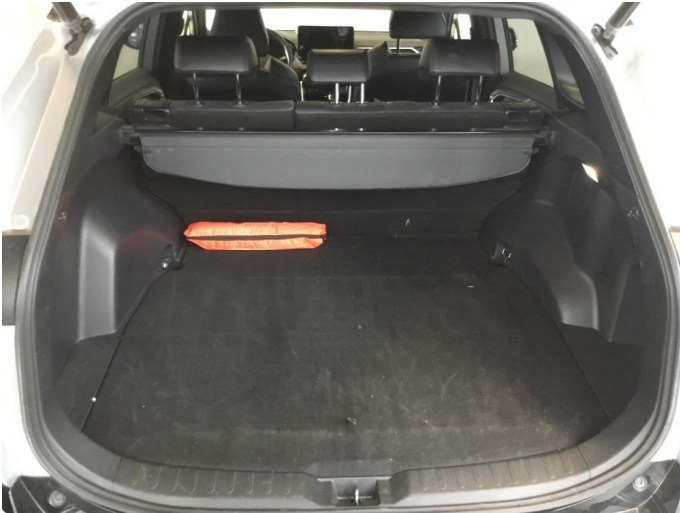
| Punkt | | Beskrivelse | Plassering |
|---|---|---|---|
| 1.1 | Dekk/Felger | hjulsett mangler - vinter | |

1.1 Hjulsett mangler - vinter

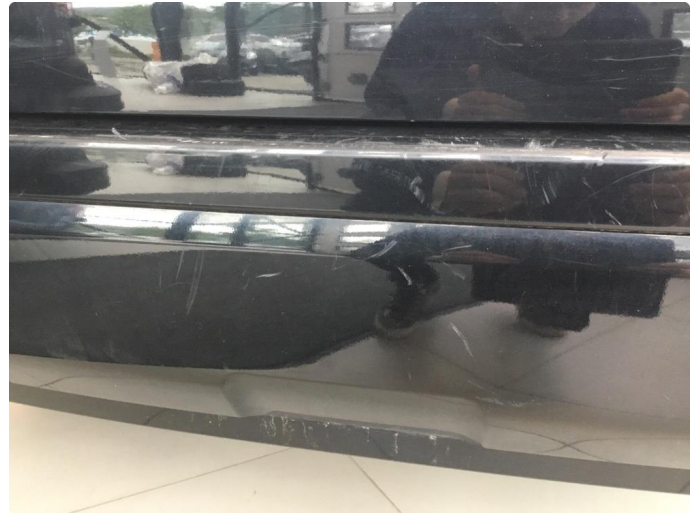
| Punkt | | Beskrivelse | Plassering |
|---|---|---|---|
| 1.2 | Støtfanger | ripe(r) ned til grunning | bak |

1.2 Ripe(r) ned til grunning

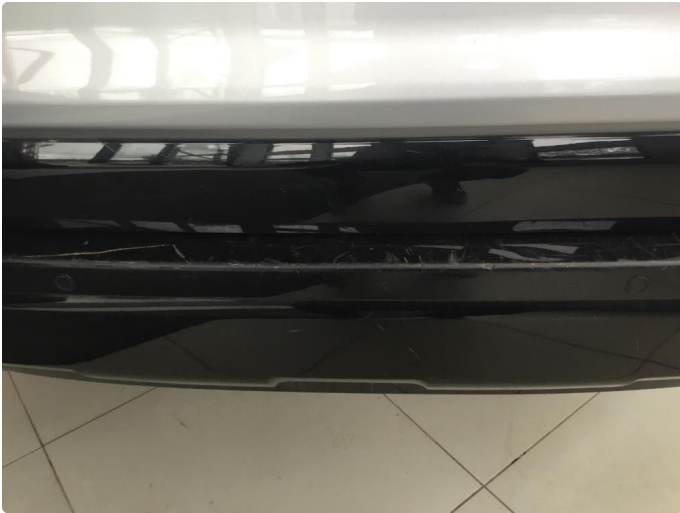
1.2 Ripe(r) ned til grunning
