FIAT 500 / FA1 2WD

CHASSISNR: ZFAEFAA40PX144992

NBF Tilstandsrapport er utarbeidet av Norges Bilbransjeforbund og Forbrukerrådet.

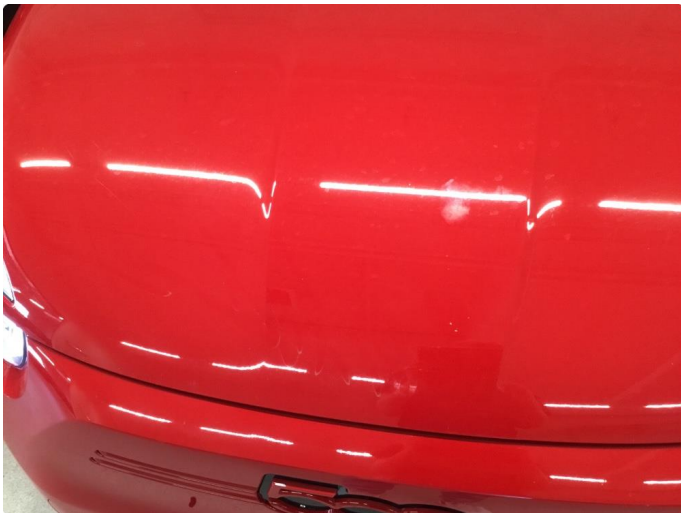
| Punkt | Beskrivelse | Plassering |
|---|---|---|
| 1.1 Lakk | Små riper i lakken | |

1.1 Små riper i lakken

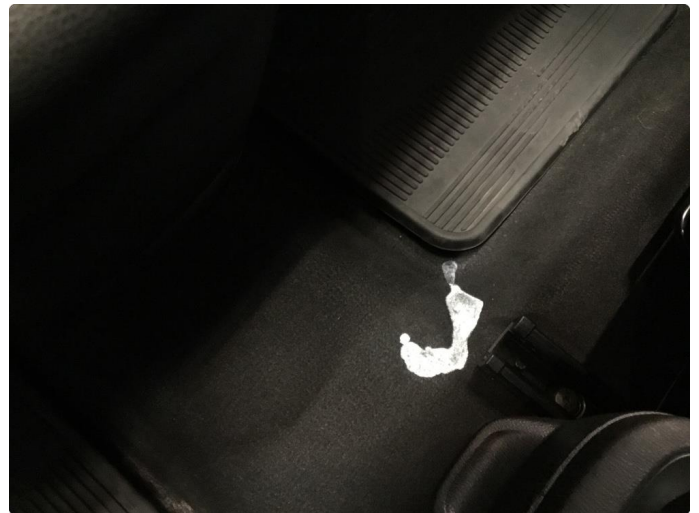
| Punkt | Beskrivelse | Plassering |
|---|---|---|
| 2.1 Tepper/bekledning | Sølt maling på matten ved passasjerstet | |

2.1 Sølt maling på matten ved passasjersetet
