**JAGUAR LAND ROVER LIMITED JAGUAR XF 180 HK  
AUTOMAT 2WD**
**TESTDATO: 31.01.2026**
**KODE: 1937561**

**BT28669**

NBF Tilstandsrapport er utarbeidet av Norges Bilbransjeforbund og Forbrukerrådet.

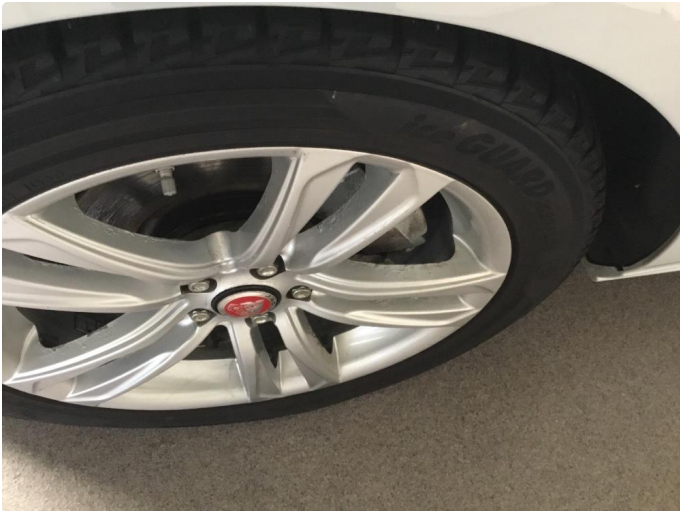
| Punkt | | Beskrivelse | Plassering |
|---|---|---|---|
| 1.1 | Dekk/Felger | Noe korrosjon vinter | |

1.1 Noe korrosjon vinter
