VOLKSWAGEN TIGUAN 180 HK AUTOMAT 4WD

TESTDATO: 03.11.2025

KODE: 1859514

CHASSISNR: WVGZZZ5NZHW845739

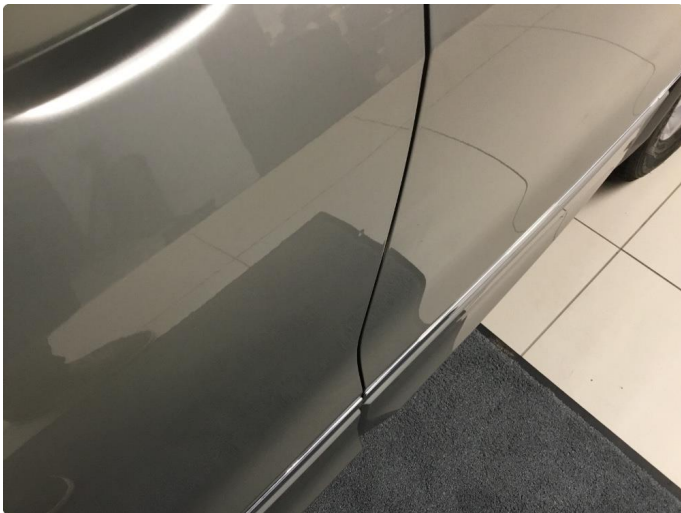
| Punkt | | Beskrivelse | Plassering |
|---|---|---|---|
| 1.1 | Dører | Liten bulk | |

1.1 Liten bulk

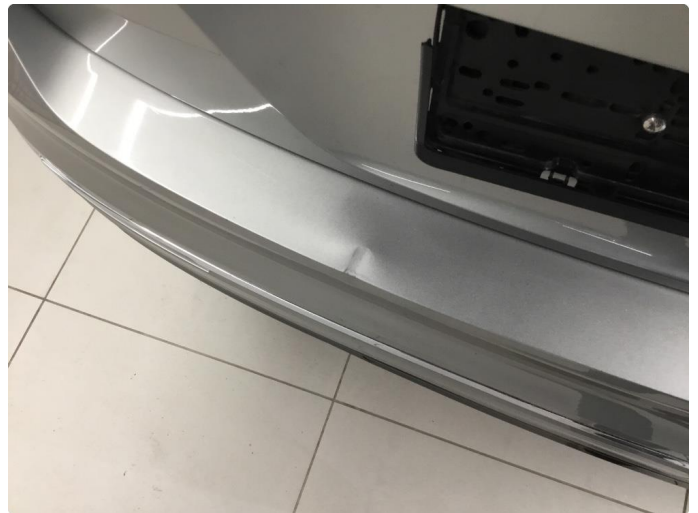
| Punkt | | Beskrivelse | Plassering |
|---|---|---|---|
| 1.2 | Støtfanger | Skade på bakfanger | |

1.2 Skade på bakfanger
