SUZUKI SUZUKI ACROSS 4WD

TESTDATO: 16.01.2024

KJ51183

NBF Tilstandsrapport er utarbeidet av Norges Bilbransjeforbund og Forbrukerrådet.

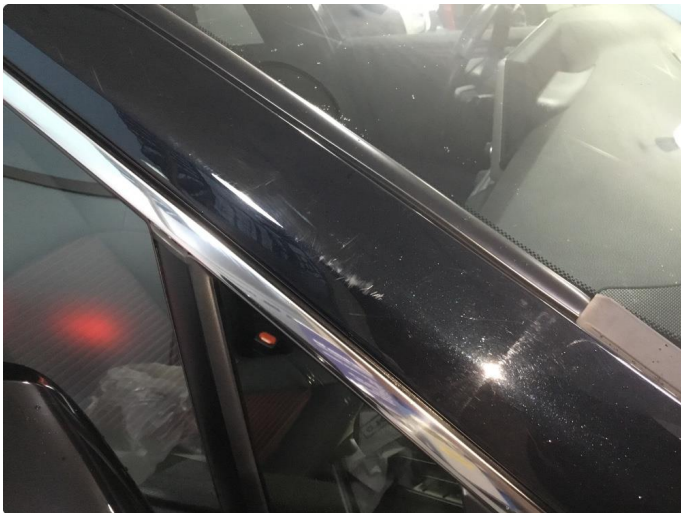
| Punkt | Beskrivelse | Plassering |
|---|---|---|
| 1.1 Dører | ripe ned til grunning | høyre foran |

1.1 Ripe ned til grunning

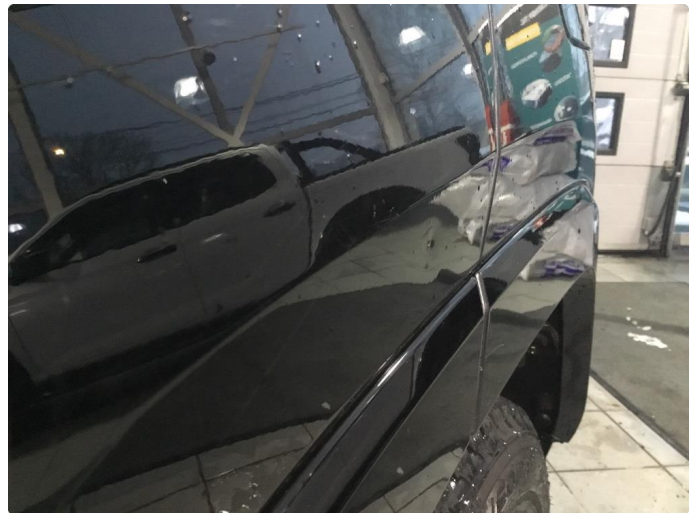
| Punkt | Beskrivelse | Plassering |
|---|---|---|
| 1.2 Dører | bulk | venstre foran |

1.2 Bulk
