MERCEDES-BENZ EQB 300 4MATIC 4WD

TESTDATO: 16.09.2025

NBF Tilstandsrapport er utarbeidet av Norges Bilbransjeforbund og Forbrukerrådet.

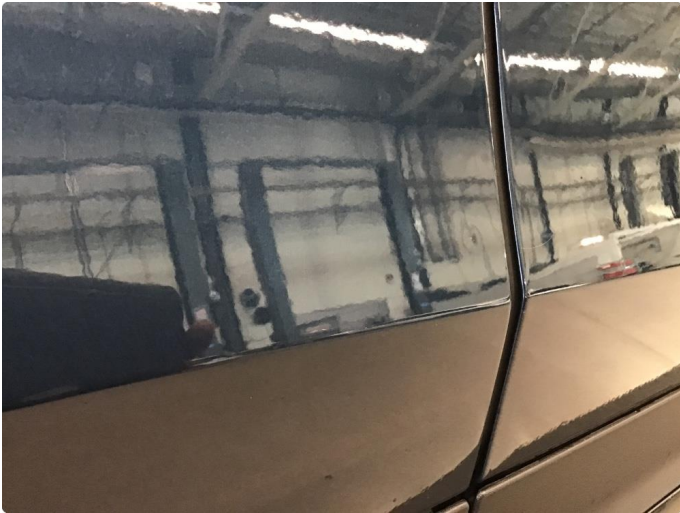
| Punkt | | Beskrivelse | Plassering |
|---|---|---|---|
| 1.1 | Dører | bulk | nede - høyre bak |

1.1 Bulk

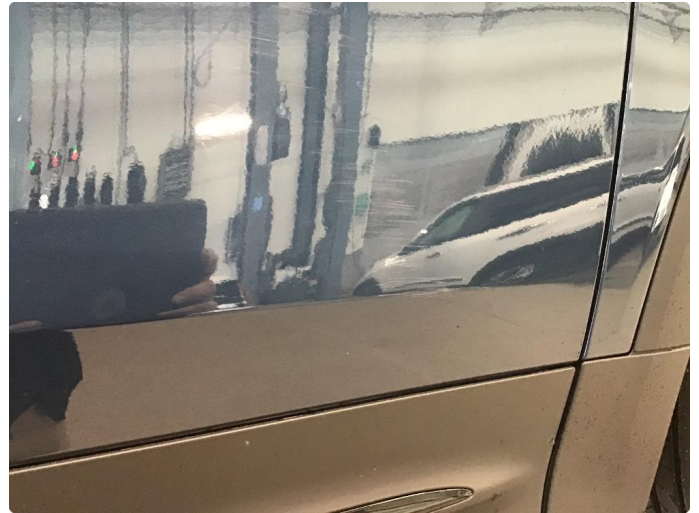
| Punkt | | Beskrivelse | Plassering |
|---|---|---|---|
| 1.2 | Dører | ripe ned til grunning | høyre foran |

1.2 Ripe ned til grunning
