KIA SOUL 2WD

TESTDATO: 24.07.2025

EC68552

NBF Tilstandsrapport er utarbeidet av Norges Bilbransjeforbund og Forbrukerrådet.

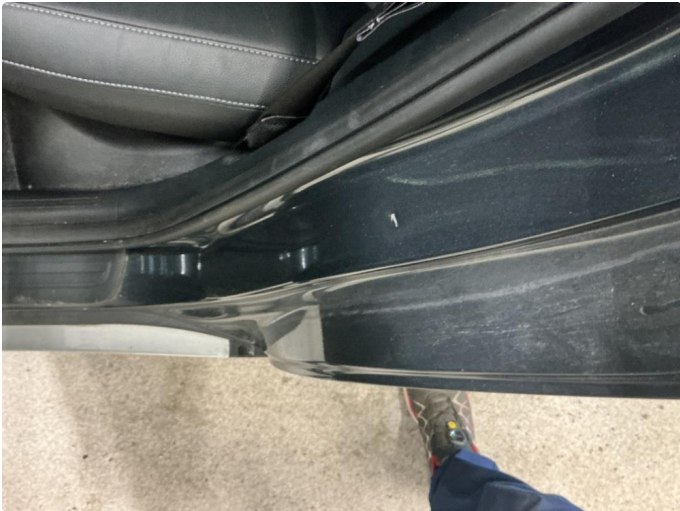
| Punkt | | Beskrivelse | Plassering |
|---|---|---|---|
| 1.1 | Døråpning | bulk(er) med lakkskade | venstre bak |

1.1 Bulk(er) med lakkskade
