**MERCEDES-BENZ EQC 400 4MATIC 4WD**
**TESTDATO: 01.04.2025**
**KODE: 1680501**

NBF Tilstandsrapport er utarbeidet av Norges Bilbransjeforbund og Forbrukerrådet.

**OPPSUMMERT STATUS PÅ KJØRETØY**

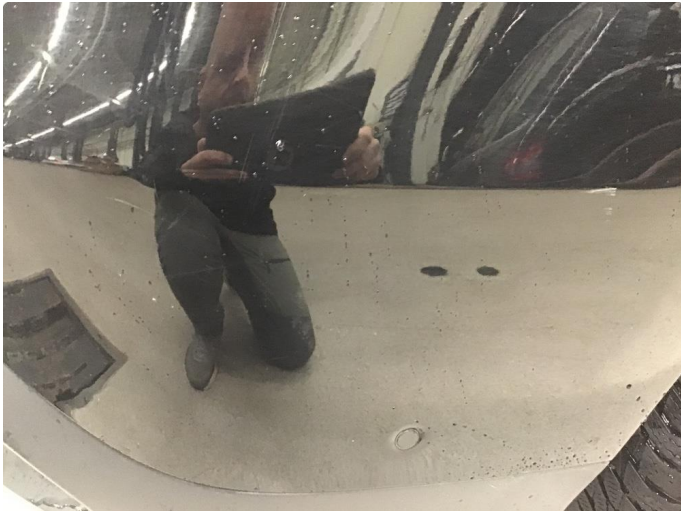
Punkt	Beskrivelse	Plassering
<b>1. EKSTERIØR</b>		
1.1 Støtfanger	ripe/lakk (halv del)	
<b>2. INTERIØR</b>		
2.1 Ratt	riper/hakk

1.1 Ripe/lakk (halv del)

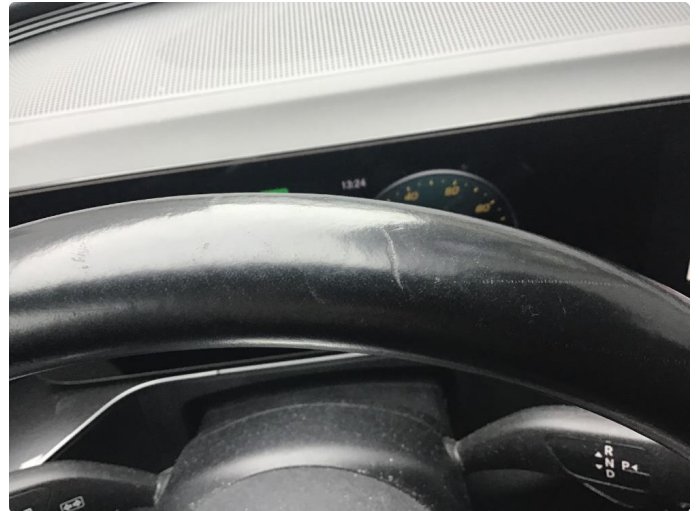
2.1 Riper/hakk
