PEUGEOT 5008 2WD

TESTDATO: 12.02.2026

EJ66402

CHASSISNR: VR3KCZKZ3RS112579

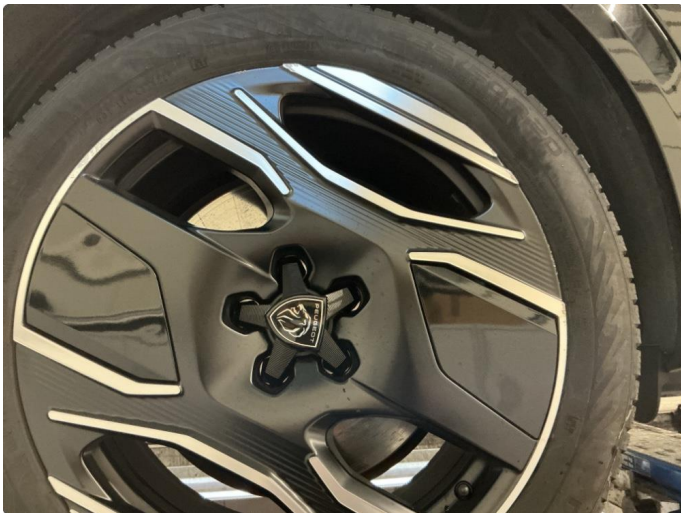
| Punkt | | Beskrivelse | Plassering |
|---|---|---|---|
| 1.1 | Dekk/Felger | kantkjørt felg vinterhjul | høyre bak |

1.1 Kantkjørt felg vinterhjul

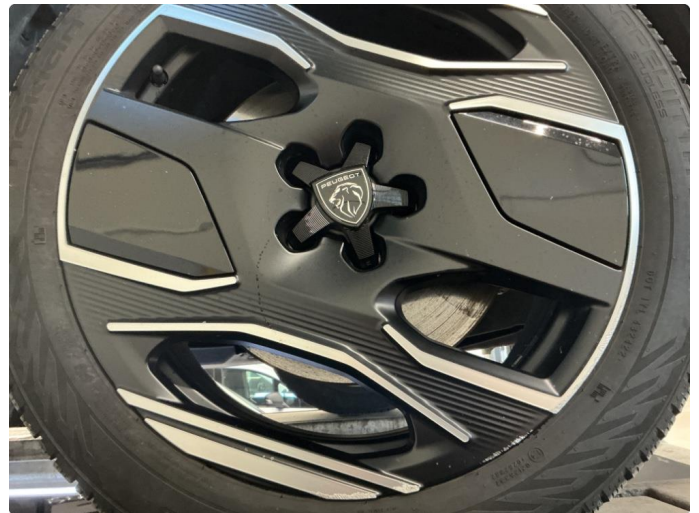
| Punkt | | Beskrivelse | Plassering |
|---|---|---|---|
| 1.2 | Dekk/Felger | kantkjørt felg vinterhjul | høyre foran |

1.2 Kantkjørt felg vinterhjul
