PEUGEOT 2008 2WD

TESTDATO: 17.10.2025

CHASSISNR: VR3UKZXZMJ647112

NBF Tilstandsrapport er utarbeidet av Norges Bilbransjeforbund og Forbrukerrådet.

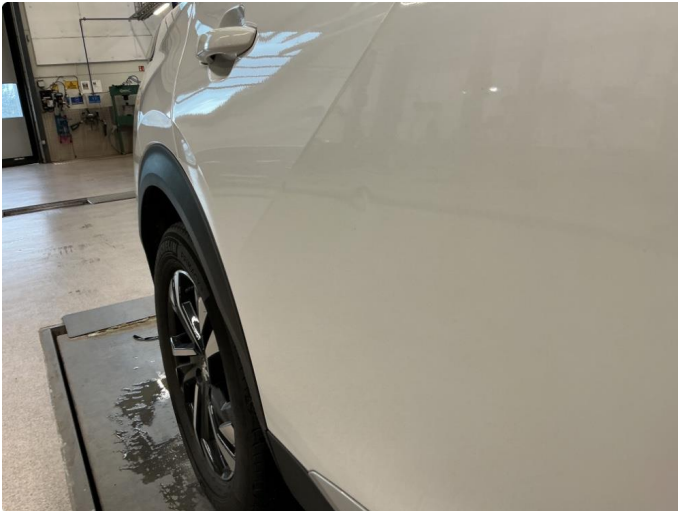
| Punkt | | Beskrivelse | Plassering |
|---|---|---|---|
| 1.1 | Dører | bulk | høyre bak |

1.1 Bulk

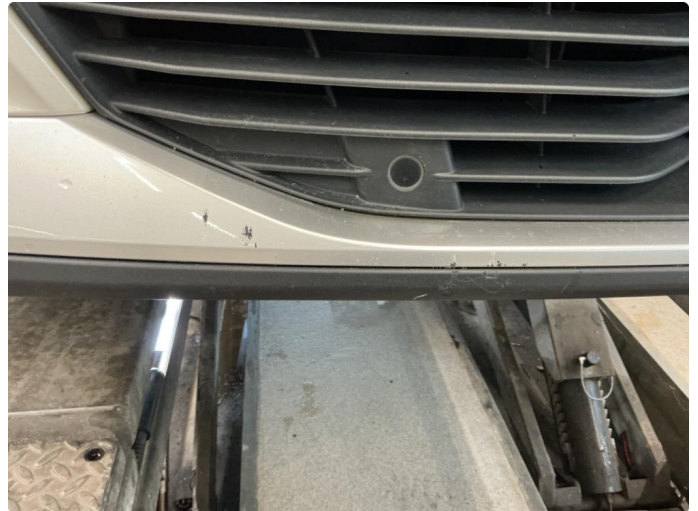
| Punkt | | Beskrivelse | Plassering |
|---|---|---|---|
| 1.2 | Støtfanger | ripe(r) ned til grunning | |

1.2 Ripe(r) ned til grunning
