KIA EV6 / CV 4WD

TESTDATO: 11.03.2026

NBF Tilstandsrapport er utarbeidet av Norges Bilbransjeforbund og Forbrukerrådet.

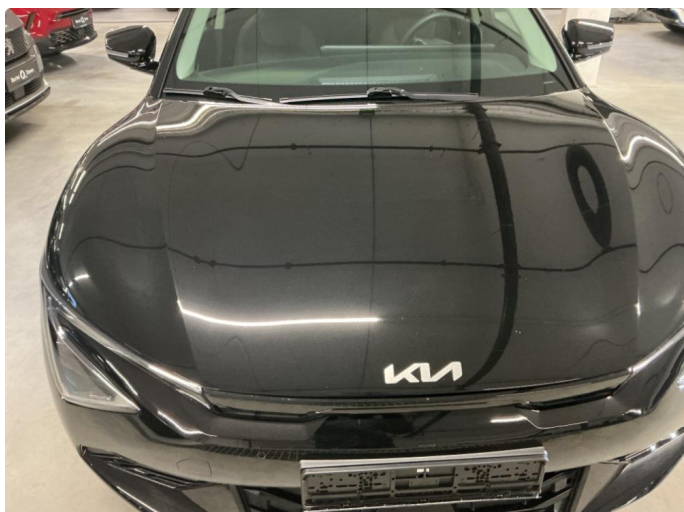
| Punkt | | Beskrivelse | Plassering |
|---|---|---|---|
| 1.1 | Panser | steinsprut | |

1.1 Steinsprut

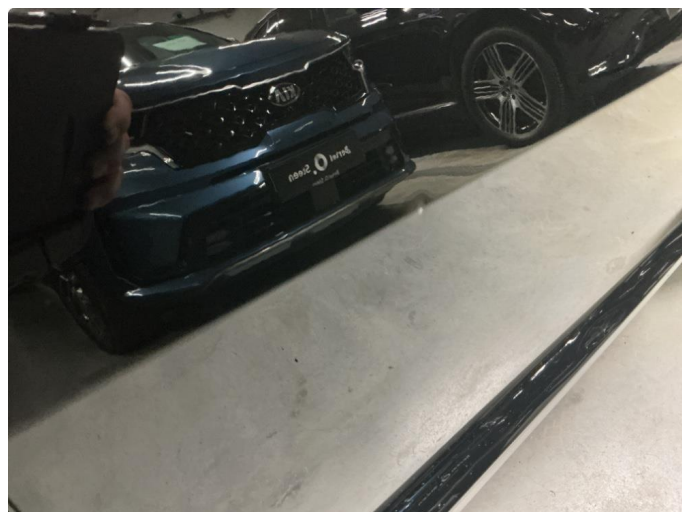
| Punkt | | Beskrivelse | Plassering |
|---|---|---|---|
| 1.2 | Dører | bulk med lakkskade | høyre foran |

1.2 Bulk med lakkskade

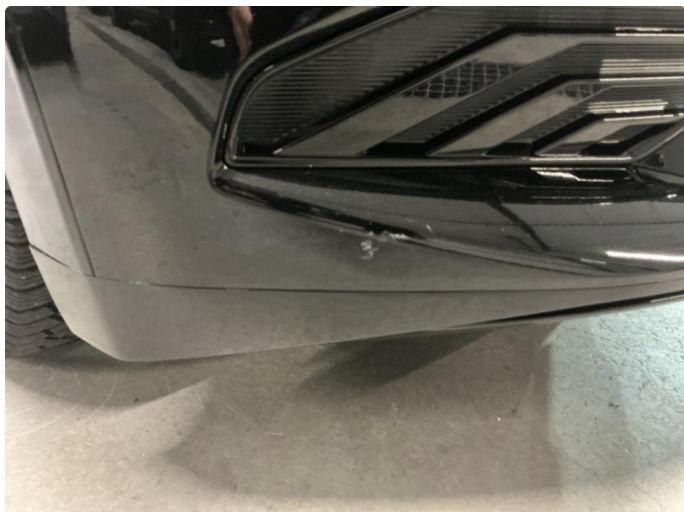
| Punkt | | Beskrivelse | Plassering |
|---|---|---|---|
| 1.3 | Støtfanger | ripe(r) ned til grunning | høyre foran |

1.3 Ripe(r) ned til grunning
