MERCEDES-BENZ ECITAN 2WD

TESTDATO: 26.02.2026

NBF Tilstandsrapport er utarbeidet av Norges Bilbransjeforbund og Forbrukerrådet.

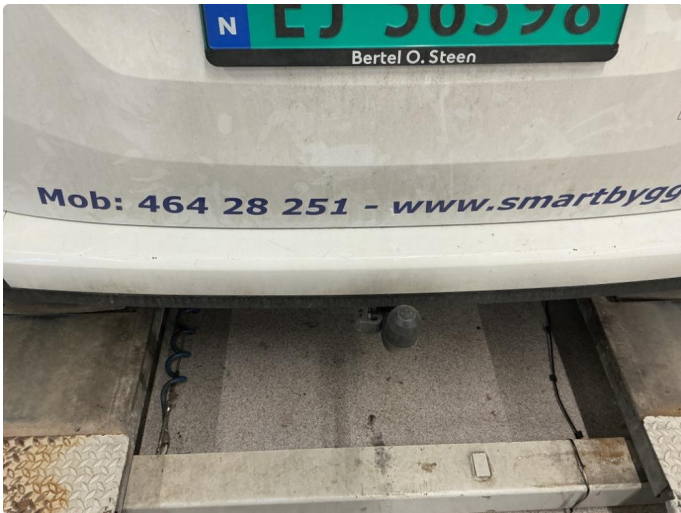
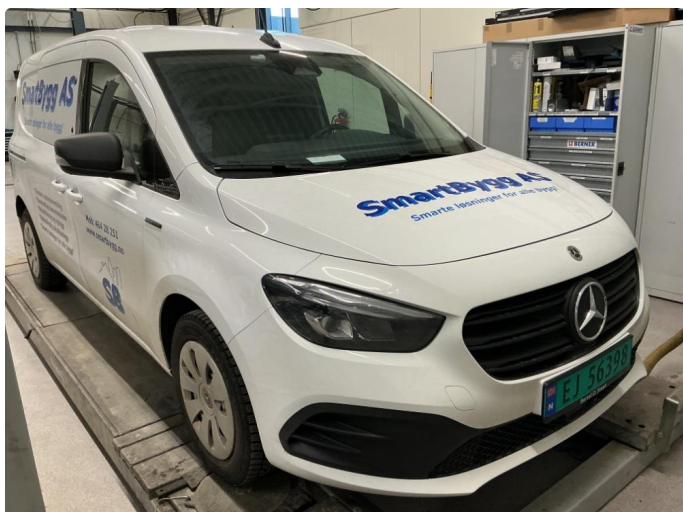
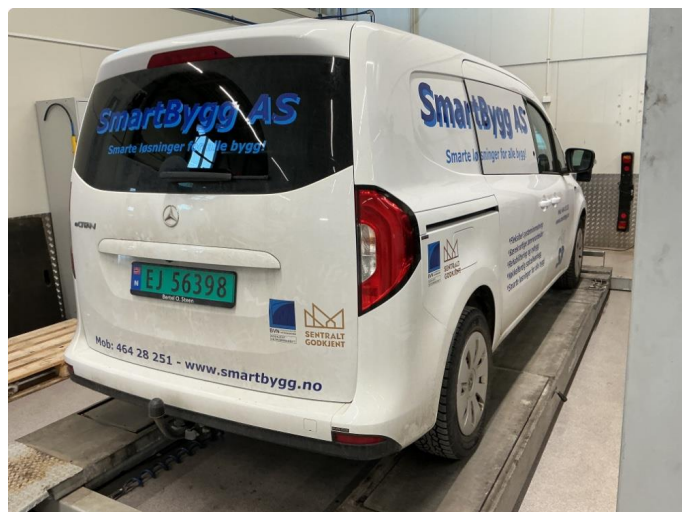
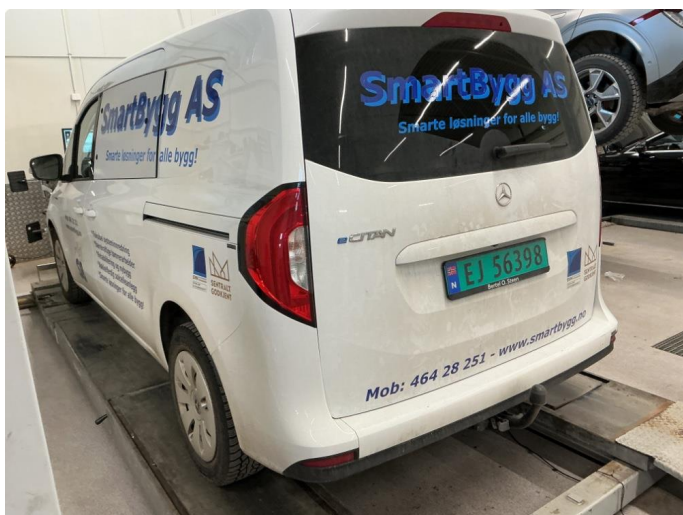
### 1.1 Ripe(r) ned til grunning

| Punkt | Beskrivelse | Plassering |
|---|---|---|
| 1.1 Støtfanger | ripe(r) ned til grunning | bak |
