**KIA NIRO 2WD**
**TESTDATO: 16.02.2026**
**KODE: 1949707**

**EV70684**

NBF Tilstandsrapport er utarbeidet av Norges Bilbransjeforbund og Forbrukerrådet.

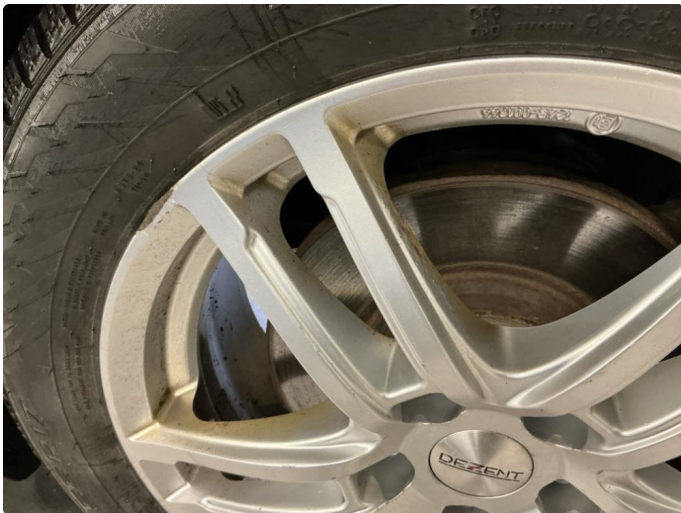
| Punkt | Beskrivelse | Plassering |
|---|---|---|
| 1.1 Dekk/Felger | påbegynnende oksidering | høyre - begge |

1.1 Påbegynnende oksidering

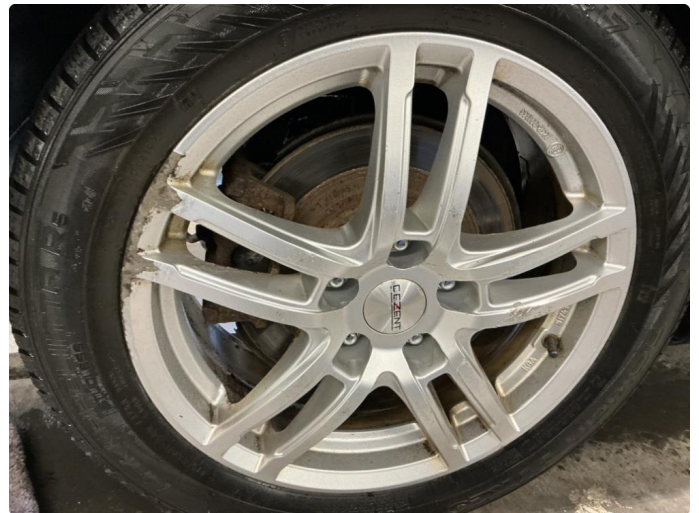
1.1 Påbegynnende oksidering
