**BMW IX3 2WD**
**TESTDATO: 13.11.2025**
**KODE: 1870925**

**ED35404**

NBF Tilstandsrapport er utarbeidet av Norges Bilbransjeforbund og Forbrukerrådet.

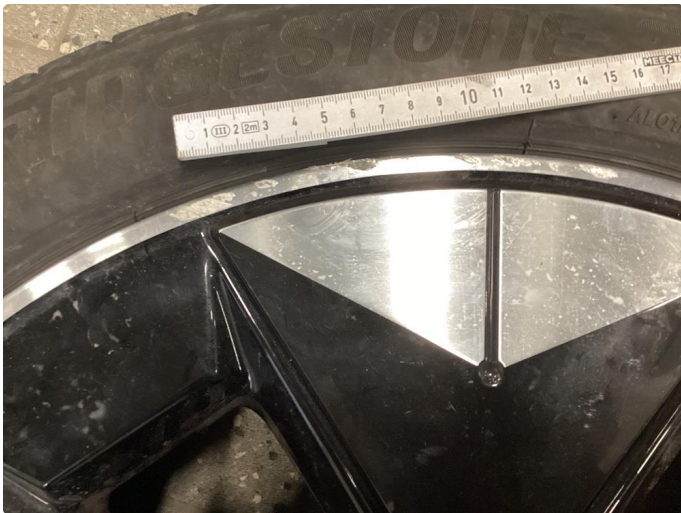
| Punkt | | Beskrivelse | Plassering |
|---|---|---|---|
| 1.1 | Dekk/Felger | kantkjørt felg Diamond Cut | bak |

1.1 Kantkjørt felg Diamond Cut
