BMW X1 XDRIVE25E 4WD

CHASSISNR: WBA71AB06N5U96069

NBF Tilstandsrapport er utarbeidet av Norges Bilbransjeforbund og Forbrukerrådet.

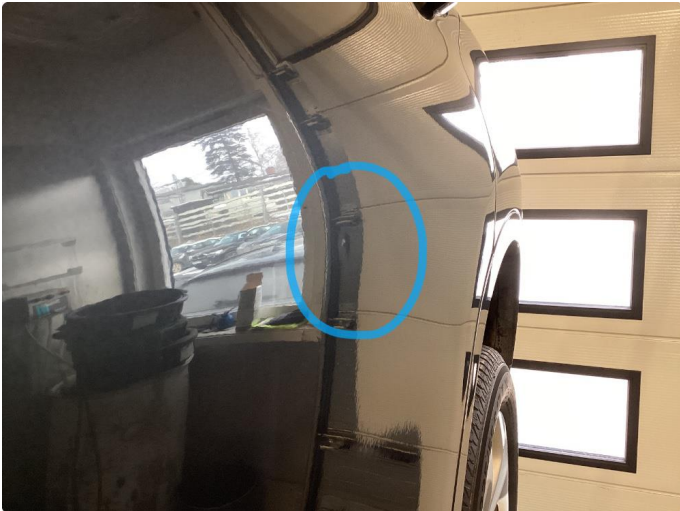
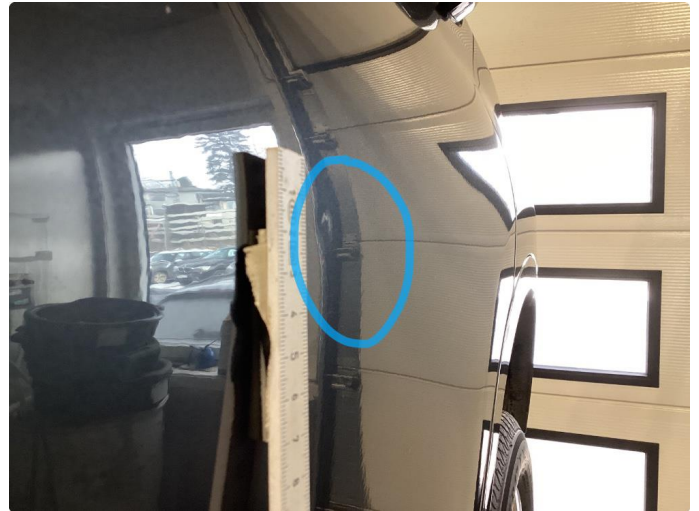
| Punkt | Beskrivelse | Plassering |
|---|---|---|
| 1.1 Dører | bulk | bak |

1.1 Bulk

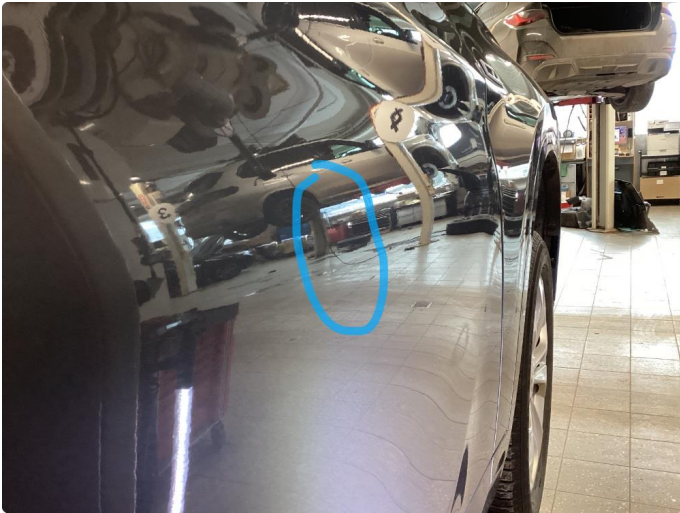
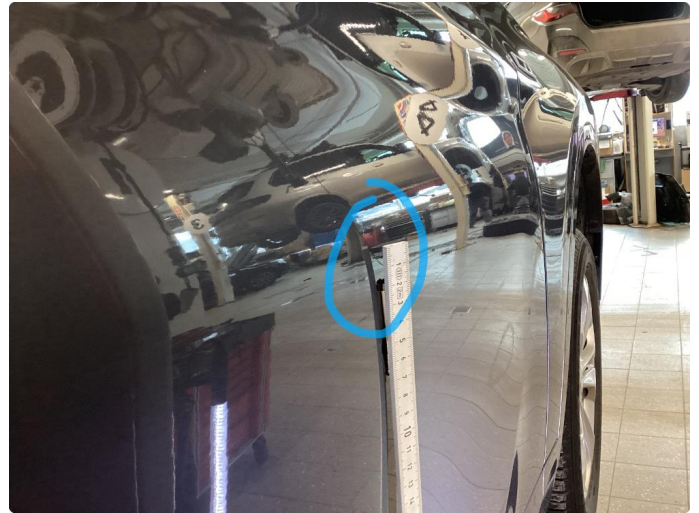
| Punkt | Beskrivelse | Plassering |
|---|---|---|
| 1.2 Dører | bulk | foran |

1.2 Bulk

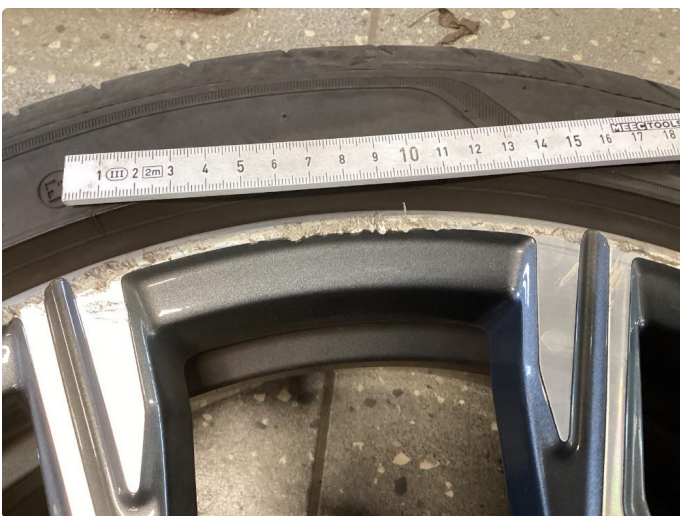
| Punkt | Beskrivelse | Plassering |
|---|---|---|
| 1.3 Dekk/Felger | kantkjørt felg Diamond Cut | foran |

1.3 Kantkjørt felg Diamond Cut

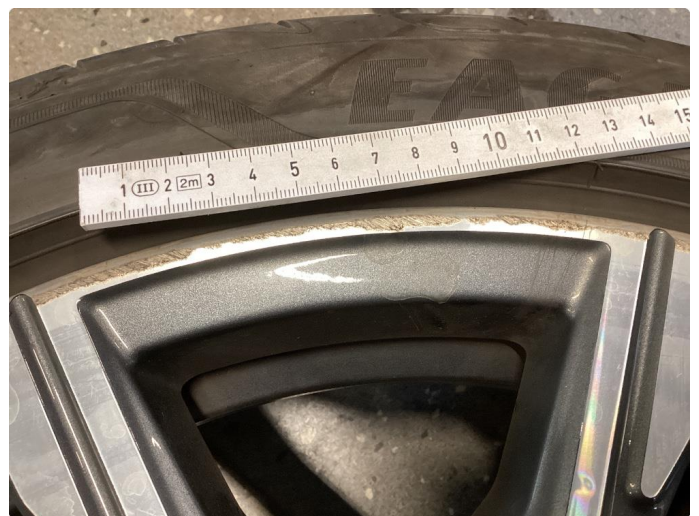
| Punkt | Beskrivelse | Plassering |
|---|---|---|
| 1.4 Dekk/Felger | kantkjørt felg Diamond Cut | bak |

1.4 Kantkjørt felg Diamond Cut

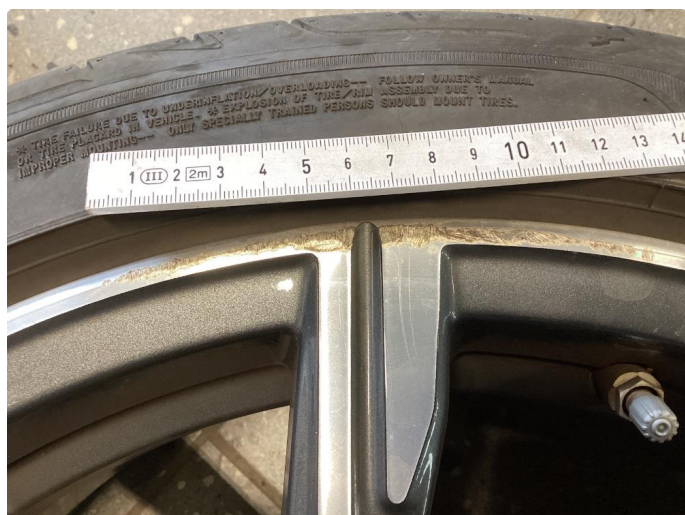
| Punkt | Beskrivelse | Plassering |
|---|---|---|
| 1.5 Dekk/Felger | kantkjørt felg Diamond Cut | foran |

1.5 Kantkjørt felg Diamond Cut

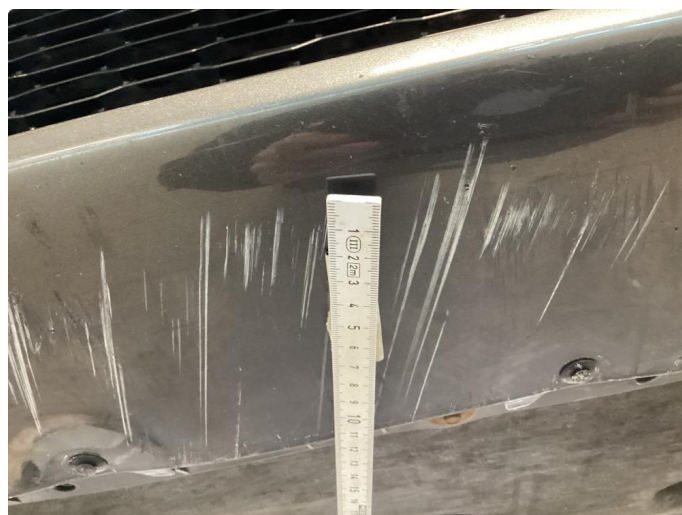
| Punkt | Beskrivelse | Plassering |
|---|---|---|
| 1.6 Støtfanger | skrubbskader underkant | foran |

1.6 Skrubbskader underkant
