**BMW IX XDRIVE40 4WD**
**TESTDATO: 22.05.2025**
**KODE: 1719985**

**ED82038**

NBF Tilstandsrapport er utarbeidet av Norges Bilbransjeforbund og Forbrukerrådet.

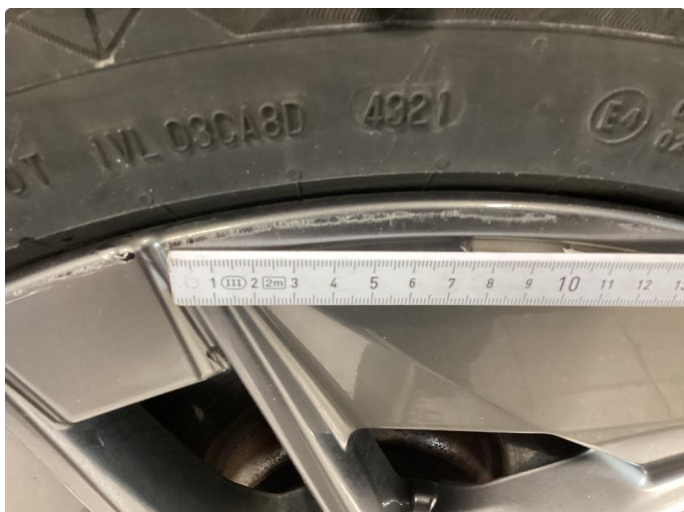
| Punkt | | Beskrivelse | Plassering |
|---|---|---|---|
| 1.1 | Dekk/Felger | kantkjørt felg | foran |

1.1 Kantkjørt felg

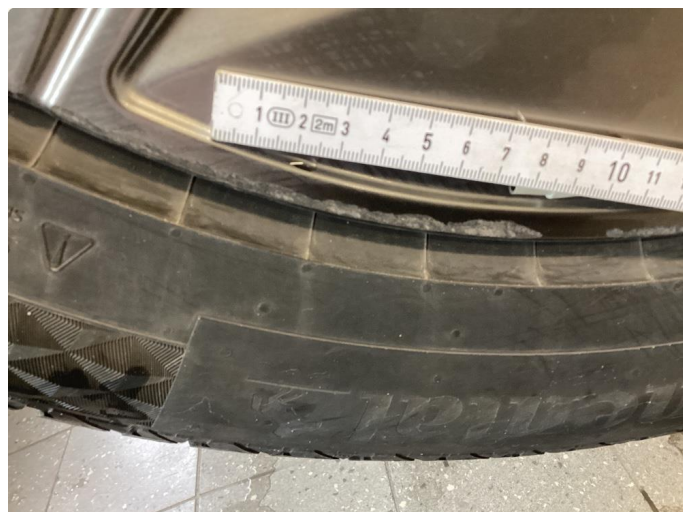
| Punkt | | Beskrivelse | Plassering |
|---|---|---|---|
| 1.2 | Dekk/Felger | kantkjørt felg | bak |

1.2 Kantkjørt felg

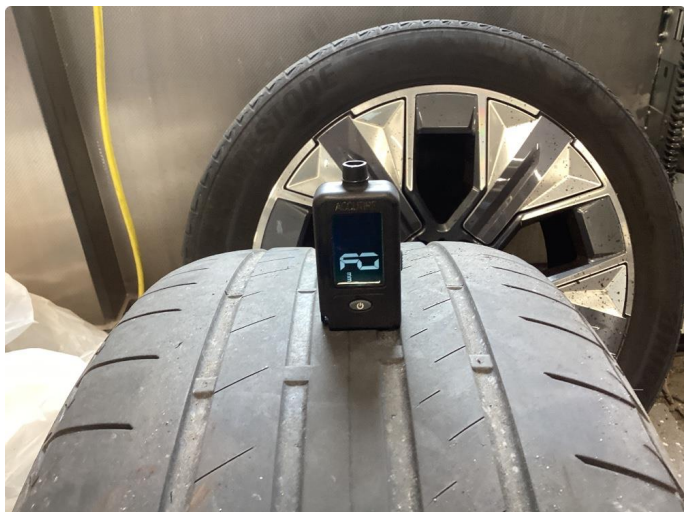
| Punkt | | Beskrivelse | Plassering |
|---|---|---|---|
| 1.3 | Dekk/Felger | for lite mønsterdybde sommerdekk 2 stk | bak |

1.3 For lite mønsterdybde sommerdekk 2 stk

| | VENSTRE FORAN | HØYRE FORAN | VENSTRE BAK | HØYRE BAK |
|---|---|---|---|---|
| MØNSTERDYBDE SOMMERDEKK (MM) | 2,3 | 2,8 | 1,2 | 2,3 |
