VOLVO V90 T8 TWIN ENGINE 4WD

XR67622

CHASSISNR: YV1PWBMTDK1094719

NBF Tilstandsrapport er utarbeidet av Norges Bilbransjeforbund og Forbrukerrådet.

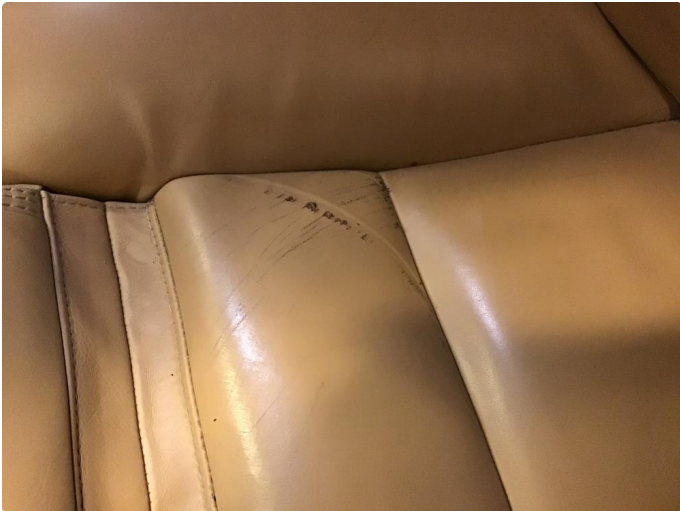
| Punkt | | Beskrivelse | Plassering |
|---|---|---|---|
| 1.1 | Seter | Skader på sitteputetrekk førersete. | |

1.1 Skader på sitteputetrekk førersete.
