**FORD S-MAX 140 HK AUTOMAT 2WD**
**TESTDATO: 19.11.2024**
**KODE: 1570215**

<b>XR61891</b>	<b>245 679 KM</b>	<b>30.04.2015</b> Førstegang registrert	<b>Diesel</b>
----------------	-------------------	--	---------------

NBF Tilstandsrapport er utarbeidet av Norges Bilbransjeforbund og Forbrukerrådet.

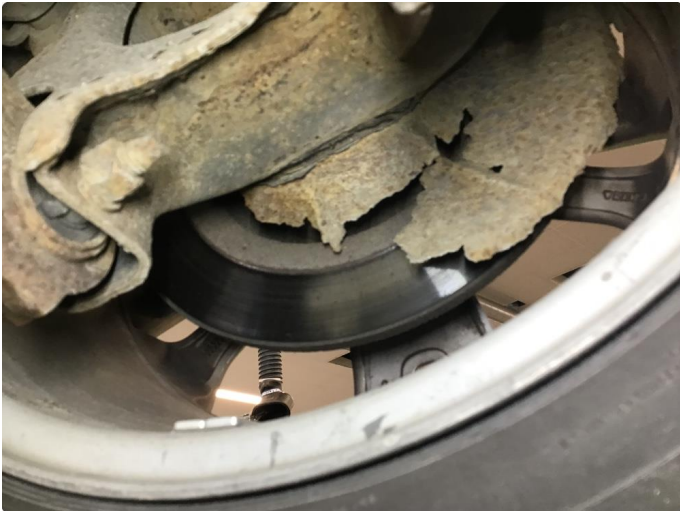
2.2 Nye bremseskjold

Punkt	Beskrivelse	Plassering
<b>1. MOTOR</b>		
1.1 Service	Service utført	
1.2 Service	PKK-kontroll utført	
1.3 Service	Registerreim skiftet	
<b>2. BREMSER</b>		
2.1 Skiver	Nye bremseskiver og klosser	begge bak
2.2 Bremseskjold	Nye bremseskjold	begge bak

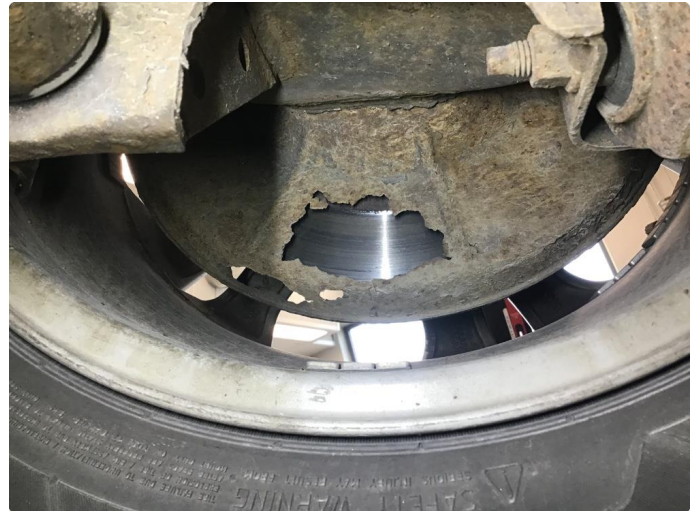
2.2 Nye bremseskjold
