**VOLVO XC60 190 HK AUTOMAT 4WD**
**TESTDATO: 26.08.2025**
**KODE: 1792246**

**XR67467**

NBF Tilstandsrapport er utarbeidet av Norges Bilbransjeforbund og Forbrukerrådet.

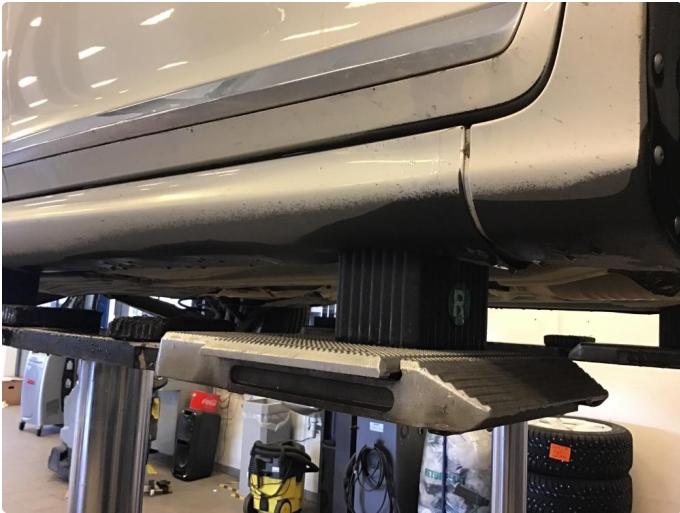
| Punkt | Beskrivelse | Plassering |
|---|---|---|
| 1.1 Kanal | Lakk på dørstokker begge sider slitt. | |

1.1 Lakk på dørstokker begge sider slitt.

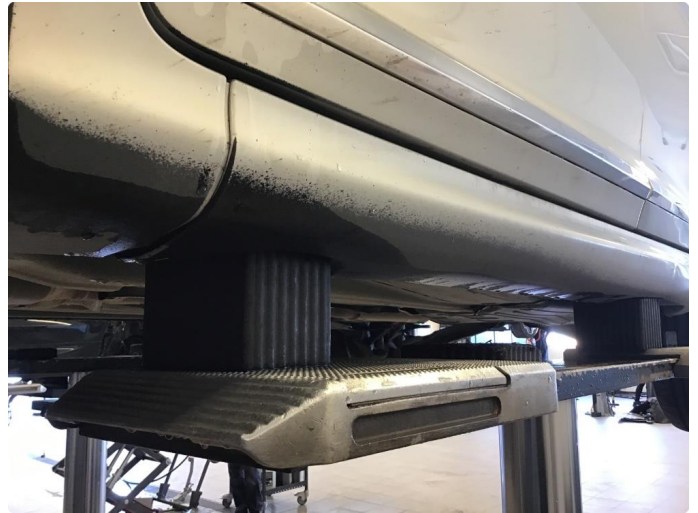
1.1 Lakk på dørstokker begge sider slitt.
