VOLVO XC70 163 HK AUTOMAT 4WD
TESTDATO: 14.01.2025
KODE: 1608024

XD85735	198 968 KM	03.06.2015 Førstegang registrert	Diesel
----------------	-------------------	--------------------------------------------	---------------

NBF Tilstandsrapport er utarbeidet av Norges Bilbransjeforbund og Forbrukerrådet.

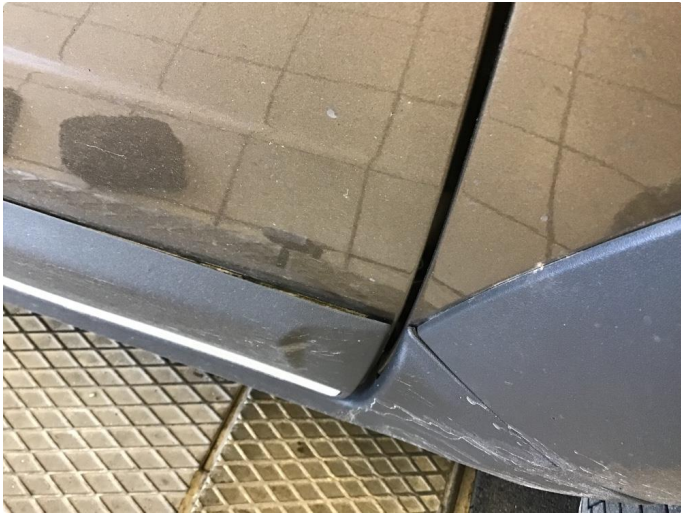
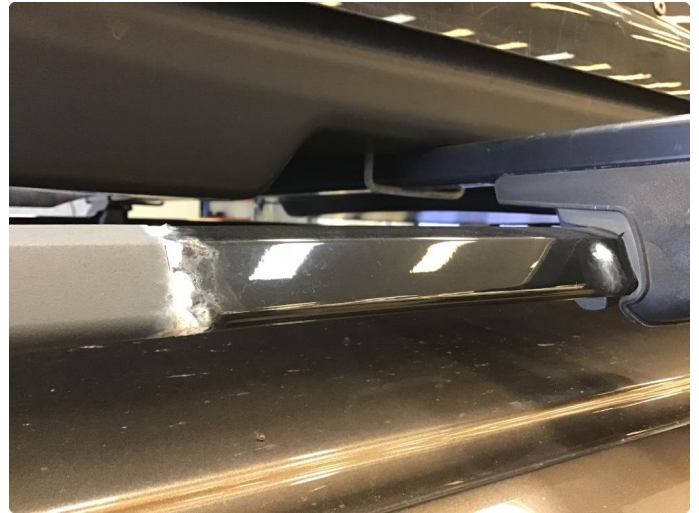
Punkt	Beskrivelse	Plassering
1. EKSTERIØR		
1.1 Lakk	Bruksmerker iht alder og kilometerstand	
1.2 Dører	løse/skadede lister	høyre foran
1.3 Rails	Korrosjon	høyre
