BMW IX XDRIVE40 / BMWI-N 4WD
TESTDATO: 22.05.2026
KODE: 2031111

| EH21850 | 100 126 KM | 28.08.2023 Førstegang registrert | Elektr. |

NBF Tilstandsrapport er utarbeidet av Norges Bilbransjeforbund og Forbrukerrådet.

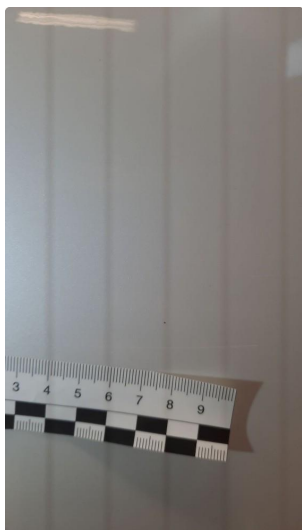
| Punkt | Beskrivelse | Plassering |
|---|---|---|
| 1.1 Dører | ripe ned til grunning | bak |

1.1 Ripe ned til grunning

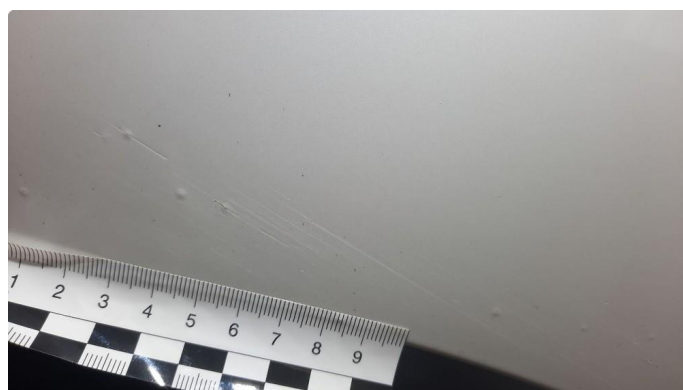
| Punkt | Beskrivelse | Plassering |
|---|---|---|
| 1.2 Skjermer | ripe(r) ned til grunning | bak |

1.2 Ripe(r) ned til grunning

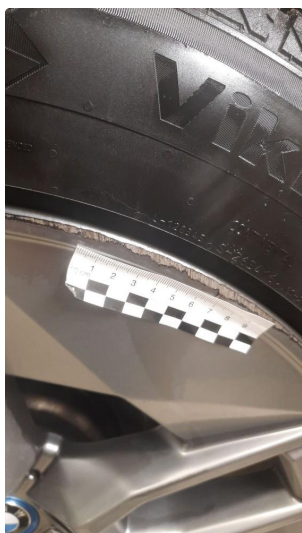
| Punkt | Beskrivelse | Plassering |
|---|---|---|
| 1.3 Dekk/Felger | kantkjørt felg | |

1.3 Kantkjørt felg

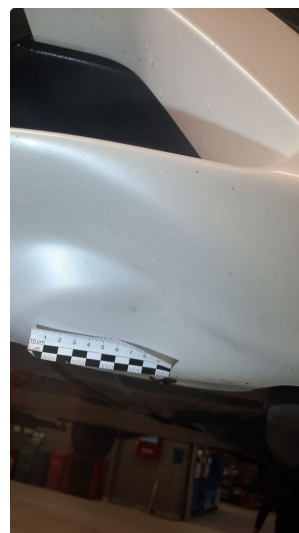
| Punkt | Beskrivelse | Plassering |
|---|---|---|
| 1.4 Støtfanger | plastrep og hellakkering | foran |

1.4 Plastrep og hellakkering

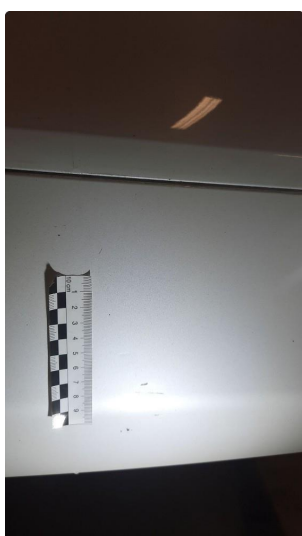
| Punkt | Beskrivelse | Plassering |
|---|---|---|
| 1.5 Støtfanger | ripe(r) ned til grunning | bak |

1.5 Ripe(r) ned til grunning
