PEUGEOT 2008 2WD

TESTDATO: 16.02.2026      KODE: 1950138

NBF Tilstandsrapport er utarbeidet av Norges Bilbransjeforbund og Forbrukerrådet.

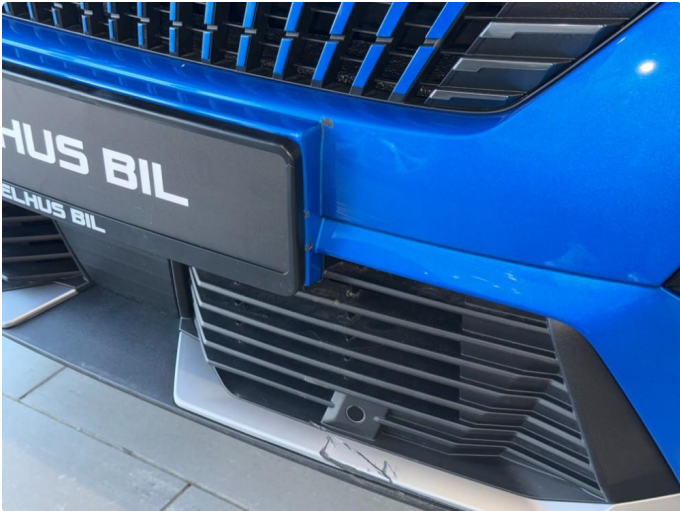
| Punkt | | Beskrivelse | Plassering |
|---|---|---|---|
| 1.1 | Lakk | Sår/riper front fanger | |

1.1 Sår/riper front fanger
