TOYOTA TOYOTA BZ4X 4WD
TESTDATO: 03.03.2025
KODE: 1650152

NBF Tilstandsrapport er utarbeidet av Norges Bilbransjeforbund og Forbrukerrådet.

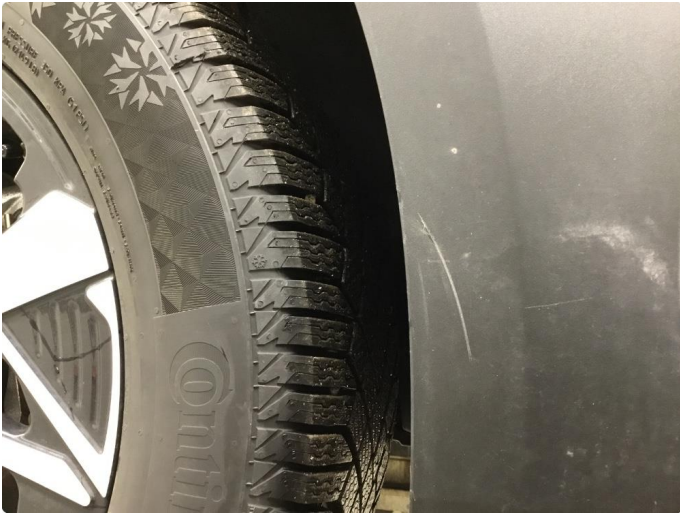
Punkt	Beskrivelse	Plassering
1. EKSTERIØR		
1.1 Støtfanger	Noe svake riper/bruksslitasje i svart plast støtfanger.

1.1 Noe svake riper/bruksslitasje i svart plast støtfanger.
