TOYOTA YARIS HYBRID 2WD
TESTDATO: 16.07.2024
KODE: 1461660

AJ86752	14 549 KM	21.06.2017 Førstegang registrert	Bensin hybrid - Hybrid, ikke ladbar
----------------	------------------	--	--

NBF Tilstandsrapport er utarbeidet av Norges Bilbransjeforbund og Forbrukerrådet.

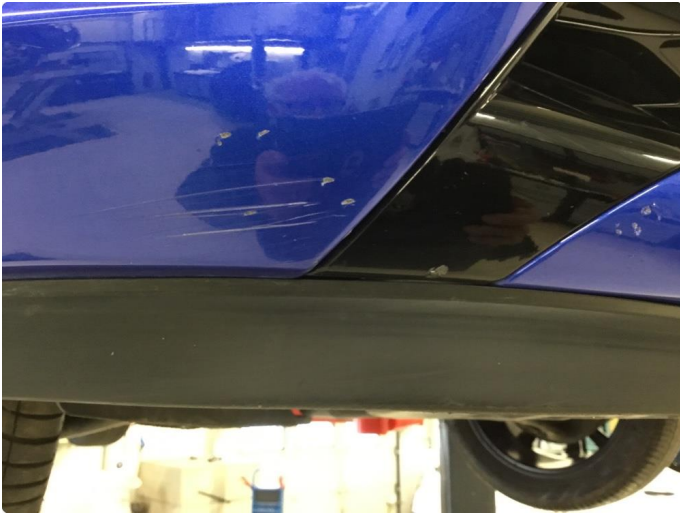
Punkt	Beskrivelse	Plassering
1. EKSTERIØR		
1.1 Støtfanger	Liten skrubbskade underkant av frontfanger plast.

1.1 Liten skrubbskade underkant av frontfanger plast.
