TOYOTA TOYOTA RAV4 2WD
TESTDATO: 03.01.2025
KODE: 1605143

NBF Tilstandsrapport er utarbeidet av Norges Bilbransjeforbund og Forbrukerrådet.

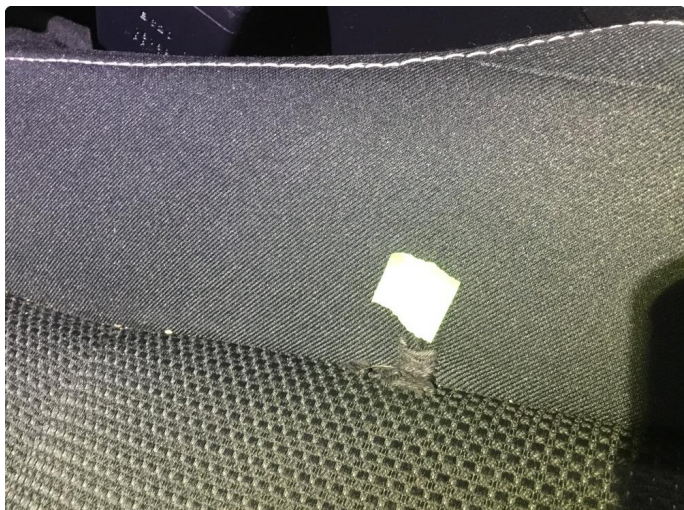
Punkt	Beskrivelse	Plassering
1. INTERIØR		
1.1 Seter	Hull i setetrekk passasjerside er sydd igjen.

1.1 Hull i setetrekk passasjerside er sydd igjen.

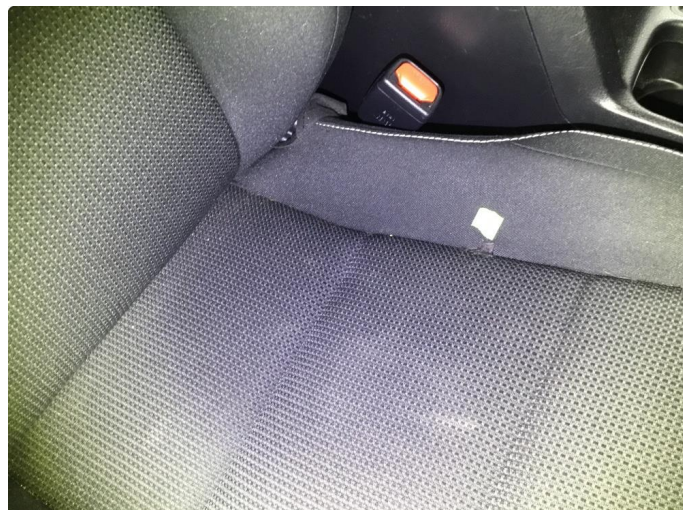
1.1 Hull i setetrekk passasjerside er sydd igjen.
