TOYOTA RAV4 4X4
TESTDATO: 13.02.2024
KODE: 1346639

YF19487

NBF Tilstandsrapport er utarbeidet av Norges Bilbransjeforbund og Forbrukerrådet.

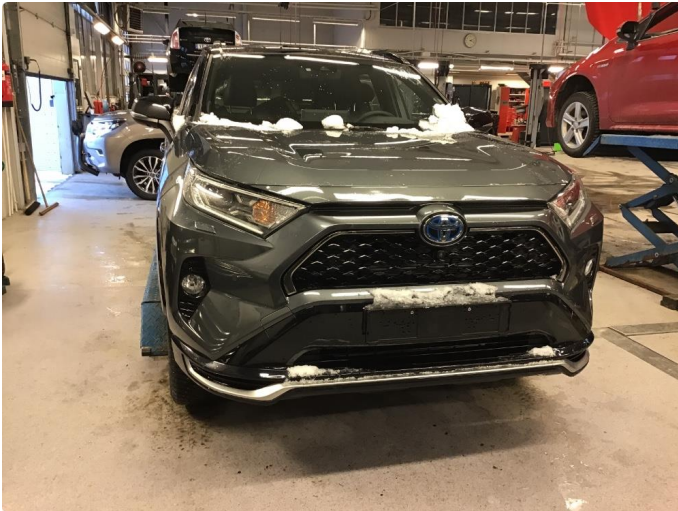
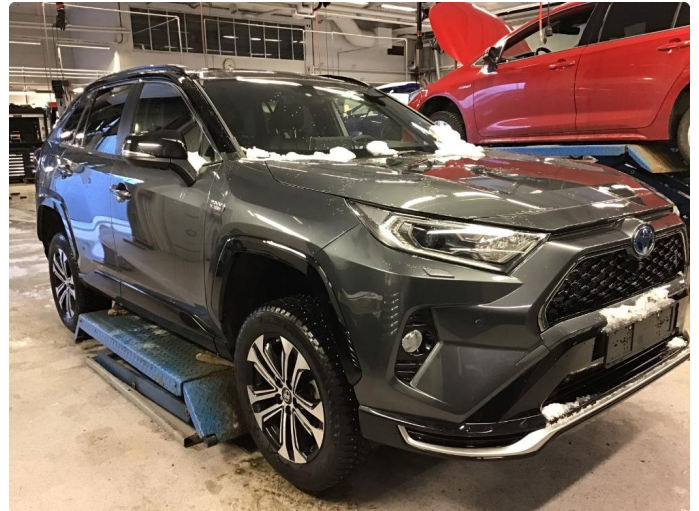
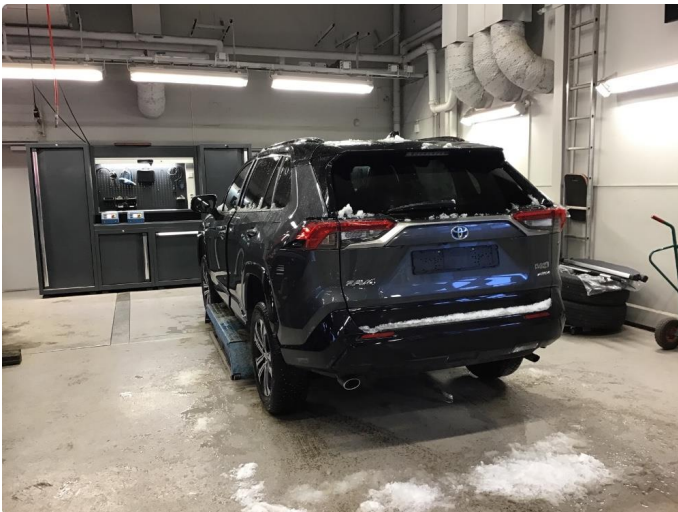
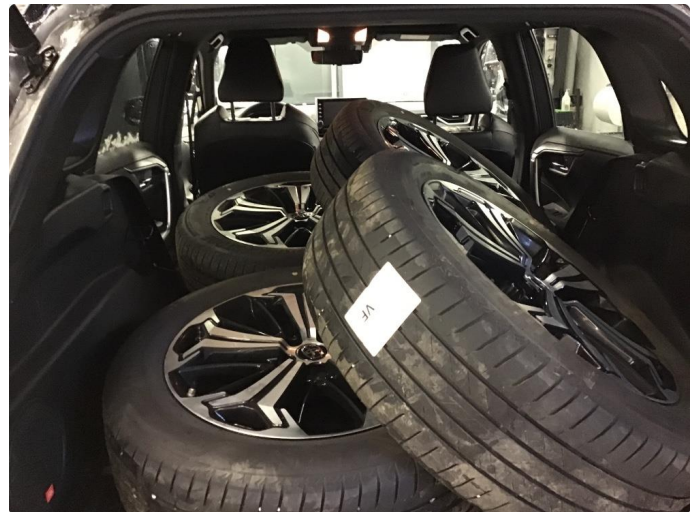
Punkt	Beskrivelse	Plassering
1. EKSTERIØR		
1.1 Lakk	Noen små steinsprang riper og sår i lakken.	
1.2 Dører	Noen små riper på innvendig dørterskel vs foran.	
2. OPPLYSNINGER/KLARGJØRING		
2.1 Opplysninger	Bilen er ekstra rustbehandlet under.
