TOYOTA TOYOTA RAV4 4WD
TESTDATO: 27.02.2025
KODE: 1652673

YF17471	52 996 KM	24.09.2020 Førstegang registrert	Bensin hybrid - Ladbar hybrid
----------------	------------------	--	---

NBF Tilstandsrapport er utarbeidet av Norges Bilbransjeforbund og Forbrukerrådet.

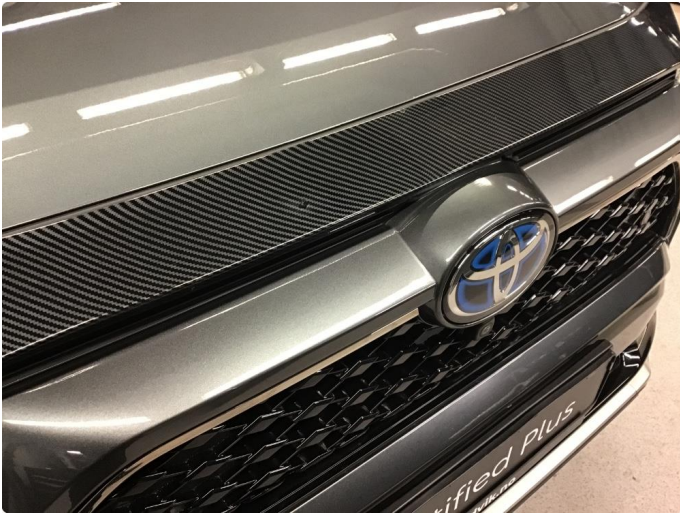
Punkt	Beskrivelse	Plassering
1. EKSTERIØR		
1.1 Lakk	Noen små steinsprang og riper i lakken.	
1.2 Panser	Lite steinsprang i folie på panser.

1.2 Lite steinsprang i folie på panser.
