**MERCEDES-BENZ C-KLASSE 4X4**
**TESTDATO: 02.07.2025**
**KODE: 1515313**

**KJ56532**

NBF Tilstandsrapport er utarbeidet av Norges Bilbransjeforbund og Forbrukerrådet.

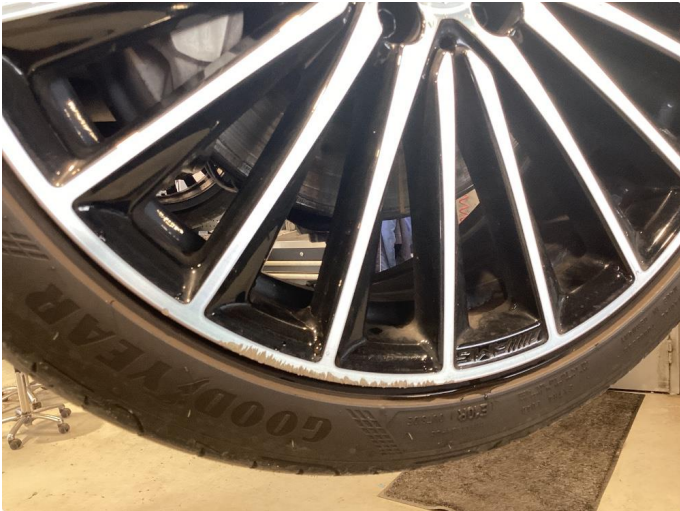
| Punkt | | Beskrivelse | Plassering |
|---|---|---|---|
| 1.1 | Dekk/Felger | ubetydelig bruksmerke felg etter kantkjøring | |

1.1 Ubetydelig bruksmerke felg etter kantkjøring
