**MERCEDES-BENZ EQE 500 4MATIC 4WD**
**TESTDATO: 30.10.2025**
**KODE: 1855324**

**EF69549**

NBF Tilstandsrapport er utarbeidet av Norges Bilbransjeforbund og Forbrukerrådet.

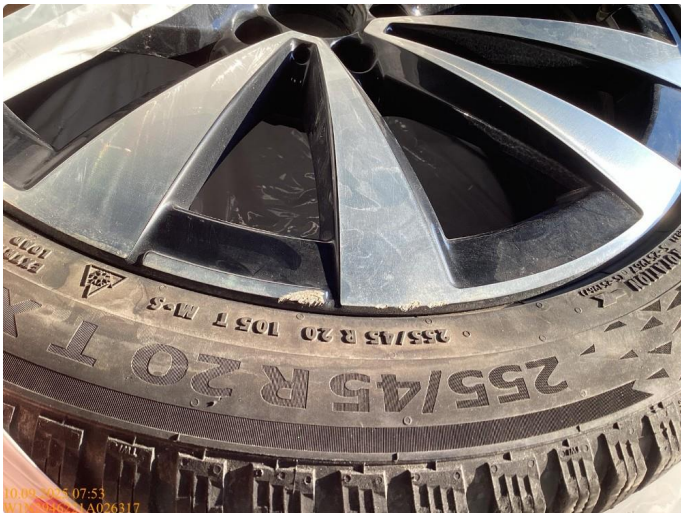
| Punkt | Beskrivelse | Plassering |
|---|---|---|
| 1.1 Dekk/Felger | ubetydelig kantkjørt vinterfelg | |

1.1 Ubetydelig kantkjørt vinterfelg
