FORD KUGA 140 HK AUTOMAT 4WD

TESTDATO: 03.09.2025

NBF Tilstandsrapport er utarbeidet av Norges Bilbransjeforbund og Forbrukerrådet.

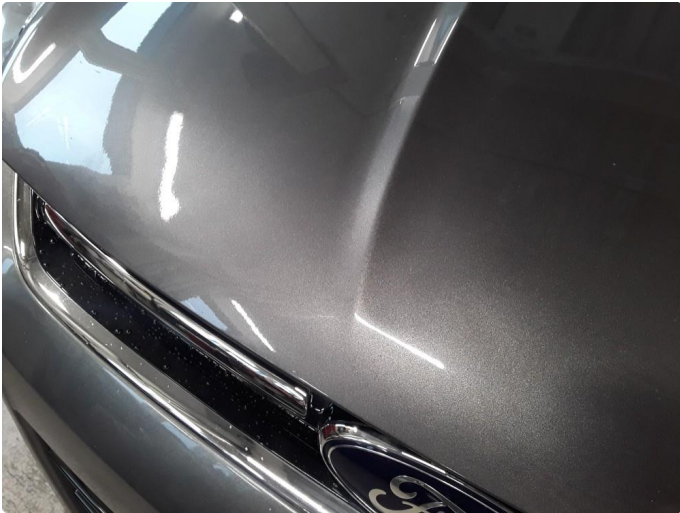
| Punkt | | Beskrivelse | Plassering |
|---|---|---|---|
| 1.1 | Panser | bulk | |

1.1 Bulk

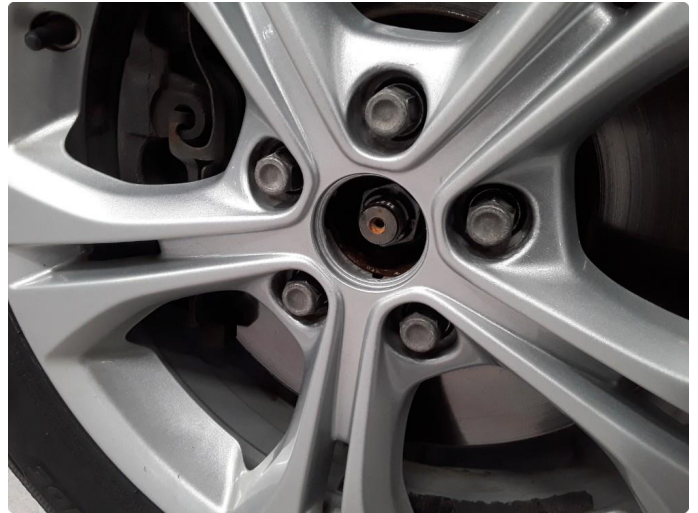
| Punkt | | Beskrivelse | Plassering |
|---|---|---|---|
| 1.2 | Dekk/Felger | navkopp mangler | venstre foran |

1.2 Navkopp mangler
