**VOLVO XC90 4WD**
**TESTDATO: 05.05.2025**
**KODE: 1703275**

**PR64806**

NBF Tilstandsrapport er utarbeidet av Norges Bilbransjeforbund og Forbrukerrådet.

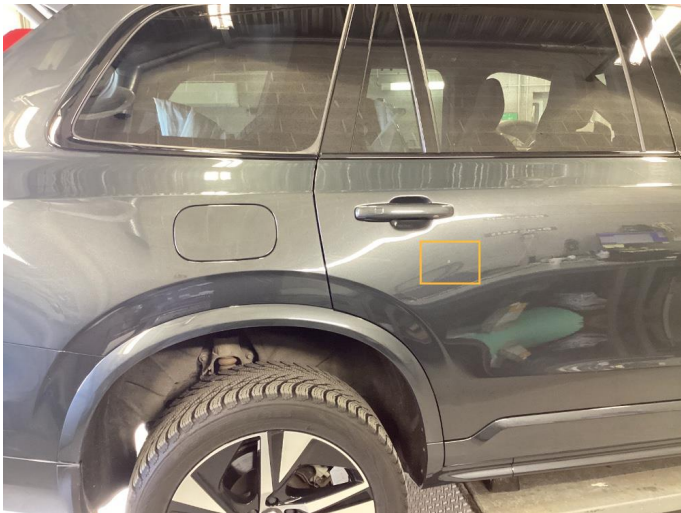
| Punkt | Beskrivelse | Plassering |
|---|---|---|
| 1.1 Dører | ripe ned til grunning. intakt | høyre bak |

1.1 Ripe ned til grunning. intakt

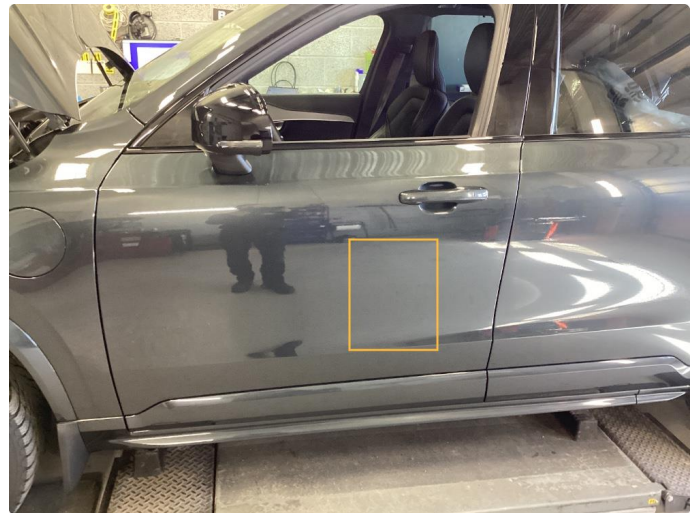
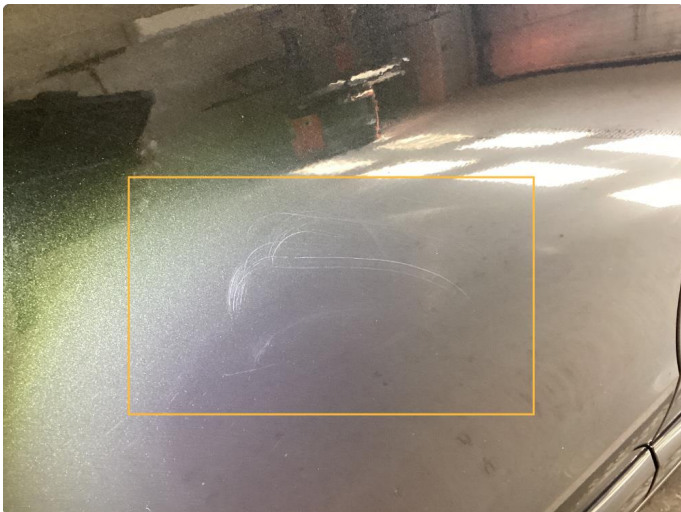
| Punkt | Beskrivelse | Plassering |
|---|---|---|
| 1.2 Dører | riper. Utført | venstre foran |

1.2 Riper. Utført

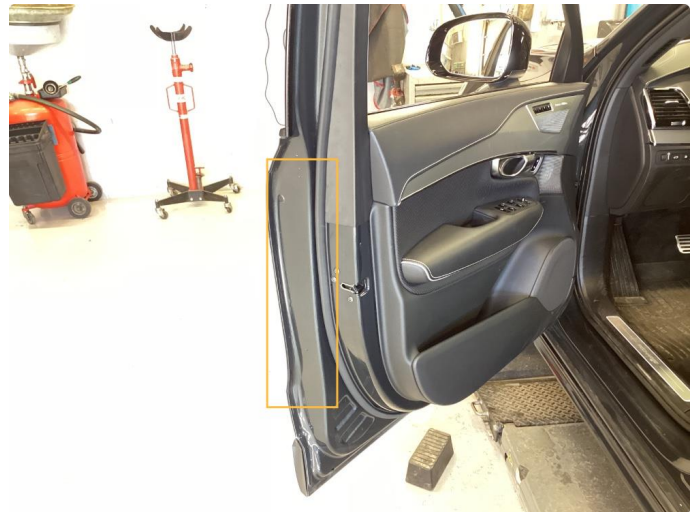
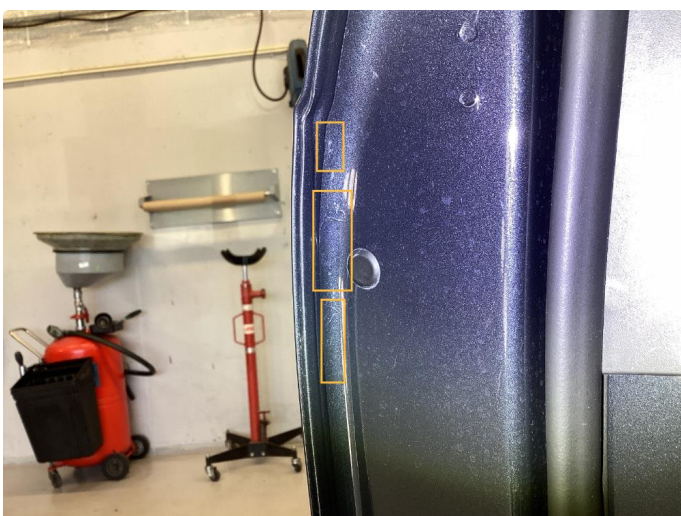
| Punkt | Beskrivelse | Plassering |
|---|---|---|
| 1.3 Dører | rust i fals. Intakt | venstre foran |

1.3 Rust i fals. Intakt

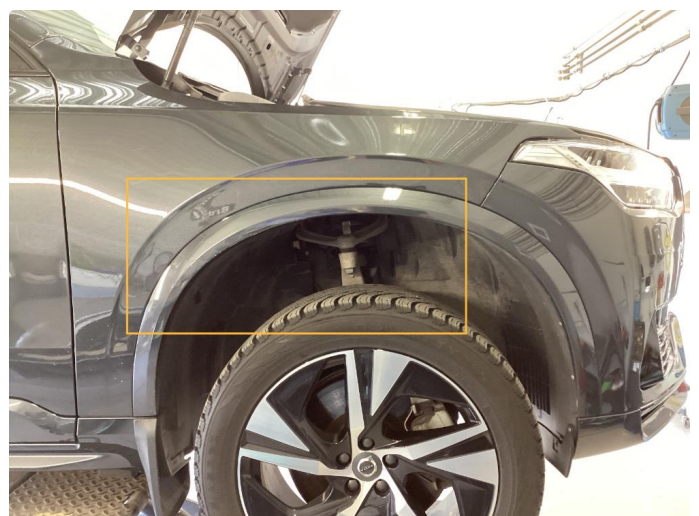
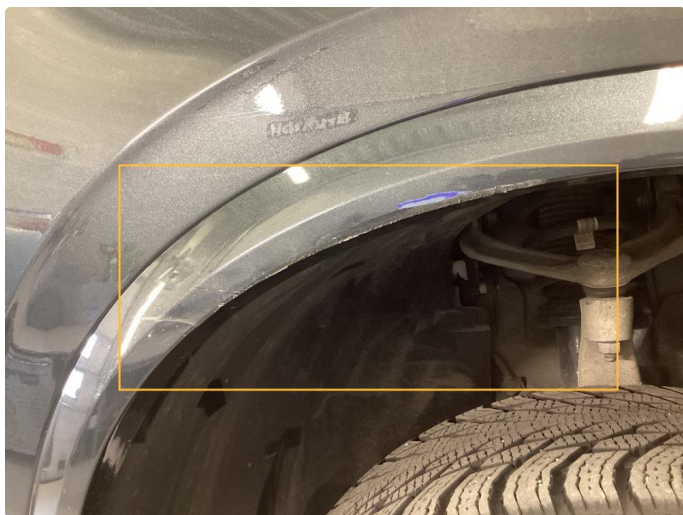
| Punkt | Beskrivelse | Plassering |
|---|---|---|
| 1.4 Skjermer | skade. Intakt | høyre foran |

1.4 Skade. Intakt

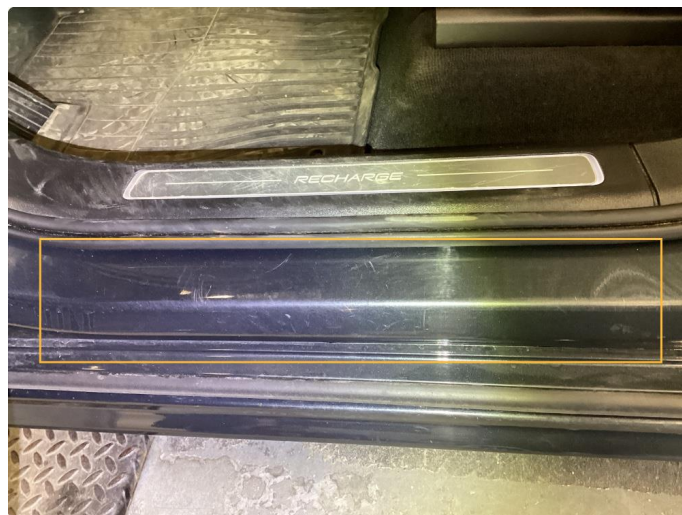
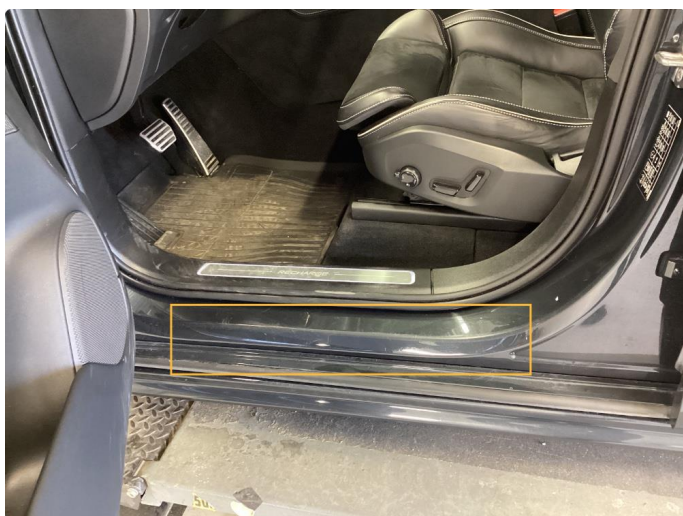
| Punkt | Beskrivelse | Plassering |
|---|---|---|
| 1.6 Terskler/innlastningssone | riper. Intakt | venstre foran |

1.6 Riper. Intakt

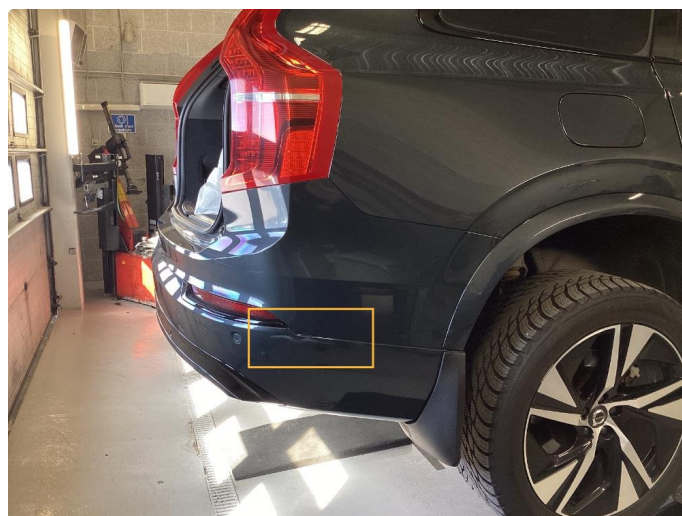
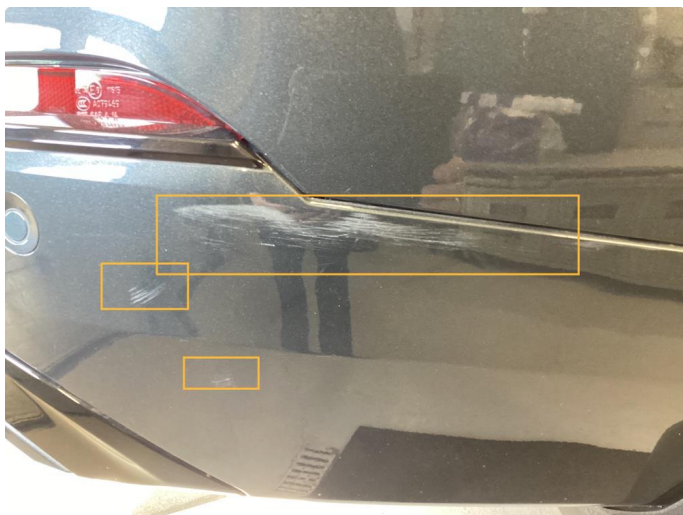
| Punkt | Beskrivelse | Plassering |
|---|---|---|
| 1.7 Støtfanger | ripe(r). Utført | høyre bak |

1.7 Ripe(r). Utført

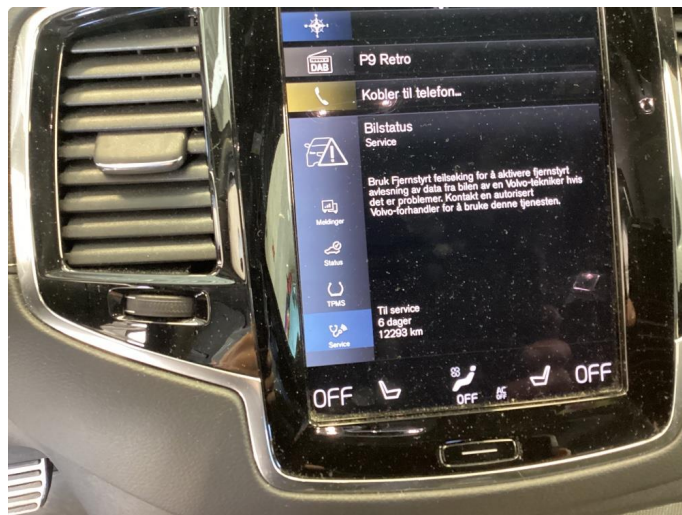
| Punkt | Beskrivelse | Plassering |
|---|---|---|
| 2.1 Service | trenger stor service. Utført | |

2.1 Trenger stor service. Utført

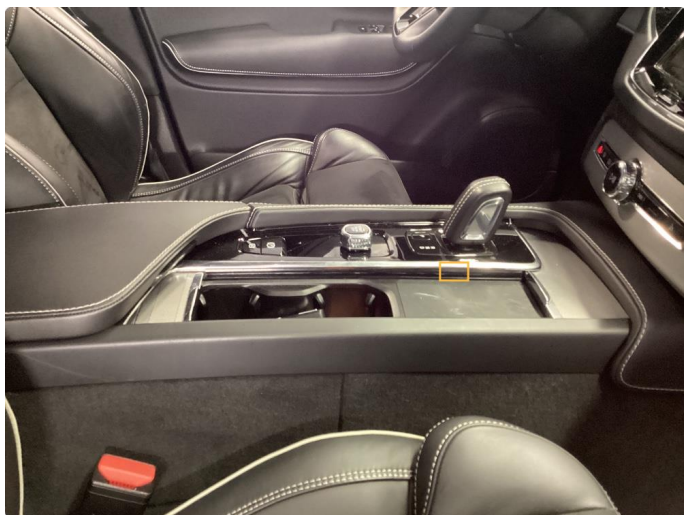
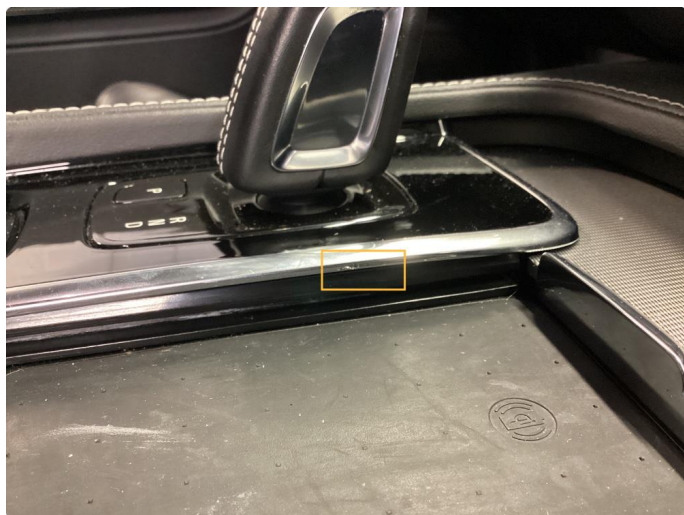
| Punkt | Beskrivelse | Plassering |
|---|---|---|
| 3.1 Midtkonsoll/midtarmlene | missfarget. Byttet | indre |

3.1 Missfarget. Byttet

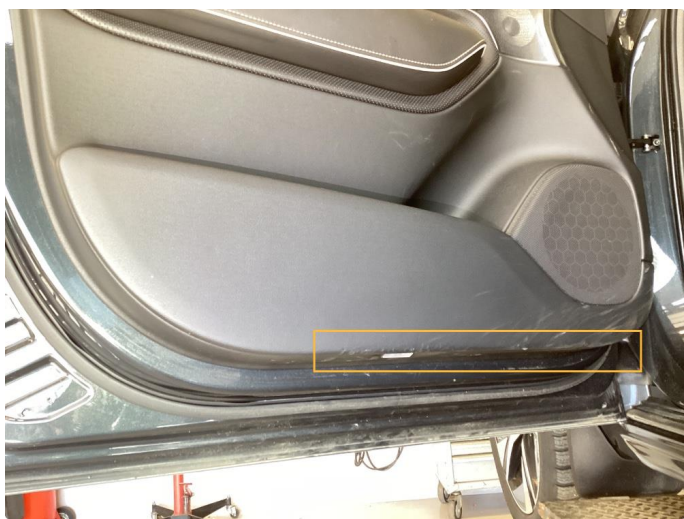
| Punkt | Beskrivelse | Plassering |
|---|---|---|
| 3.2 Dørtrekk | rift. Utført | venstre foran |

3.2 Rift. Utført
