**VOLVO V40 122 HK AUTOMAT 2WD**
**TESTDATO: 31.01.2026**
**KODE: 1937506**

**ZT52139**

**HARILA**
**OPPSUMMERT STATUS PÅ KJØRETØY**

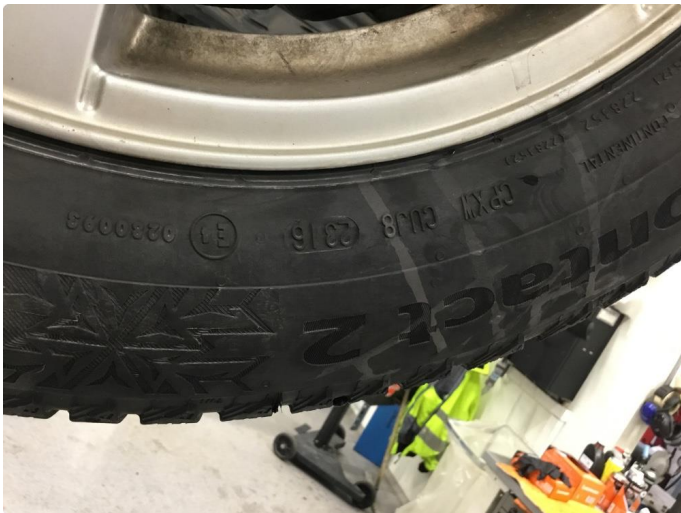
| Punkt | | Beskrivelse | Plassering |
|---|---|---|---|
| 1.1 | Dekk/Felger | 4 nye piggdekk er montert | alle |

1.1 4 nye piggdekk er montert
