TOYOTA AVENSIS 147 HK AUTOMAT 2WD
TESTDATO: 11.11.2024
KODE: 1563189

ZX23391	152 832 KM	14.08.2017 Førstegang registrert	Bensin
---------	------------	-------------------------------------	--------

NBF Tilstandsrapport er utarbeidet av Norges Bilbransjeforbund og Forbrukerrådet.

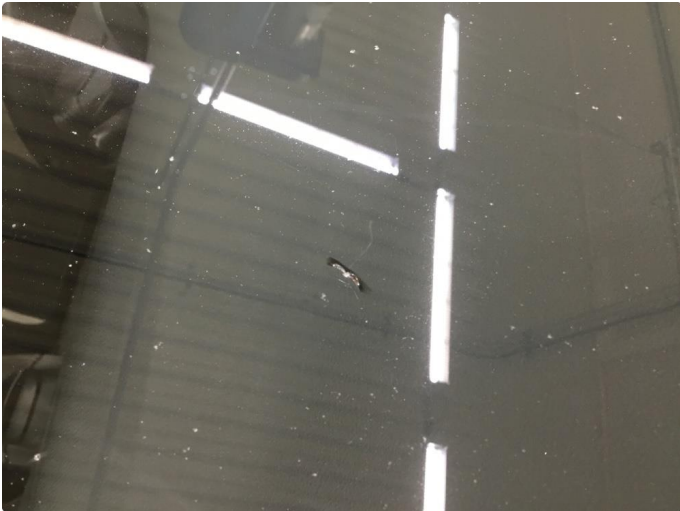
Punkt	Beskrivelse	Plassering
1. EKSTERIØR		
1.1 Lakk	generelt mye riper og småbulker	alle
1.2 Frontvindu	steinsprut med sprekk utenfor synsfelt

1.2 Steinsprut med sprekk utenfor synsfelt
