## VOLKSWAGEN TOUAREG 204 HK AUTOMAT 4WD

TESTDATO: 21.01.2026

JD66438

CHASSISNR: WVGZZZ7PZDD001884

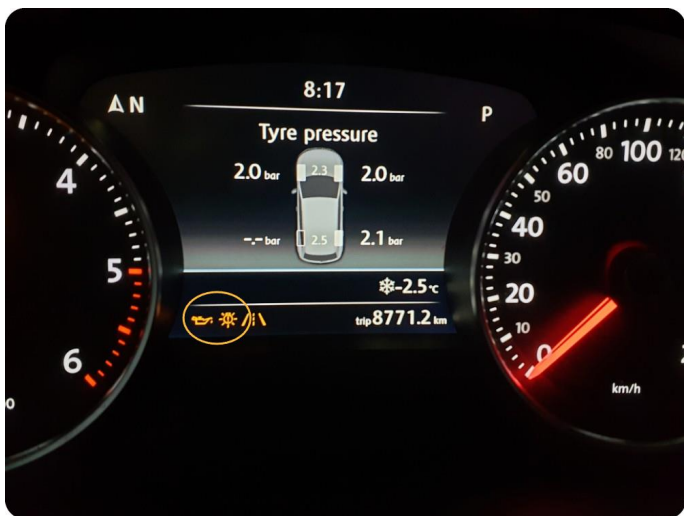
1.2 Varsellampe lyser Olje nivå lampe og Line assistent

| PUNKT | BESKRIVELSE | PLASSERING |
|---|---|---|
| 1.2 Systemfunksjoner | Varsellampe lyser. olje nivå lampe og line assistent | |

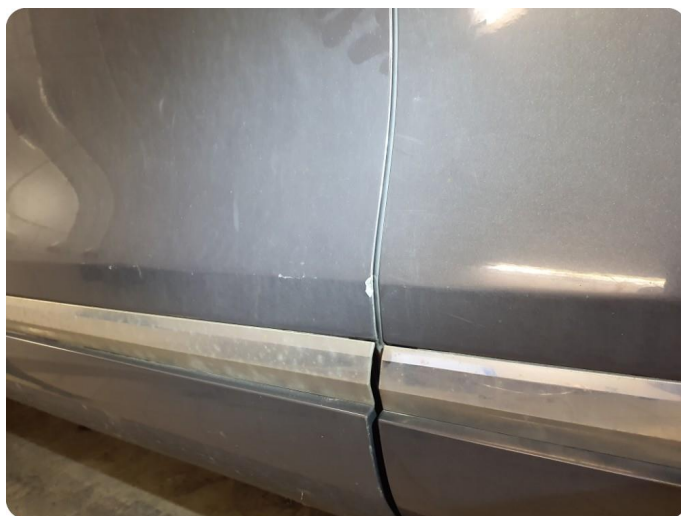
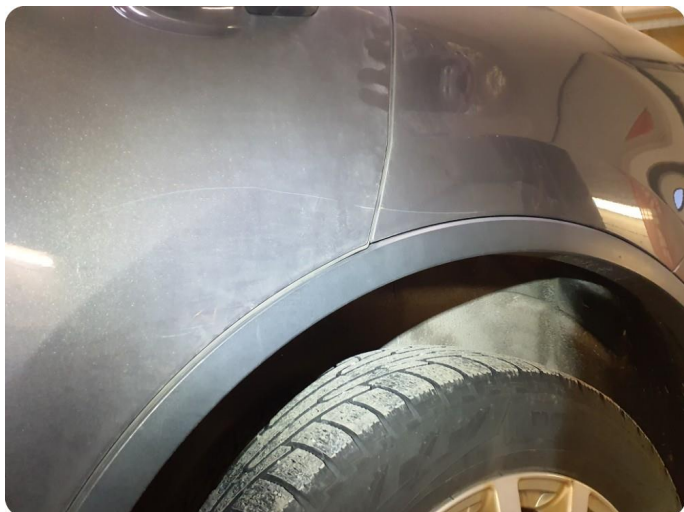
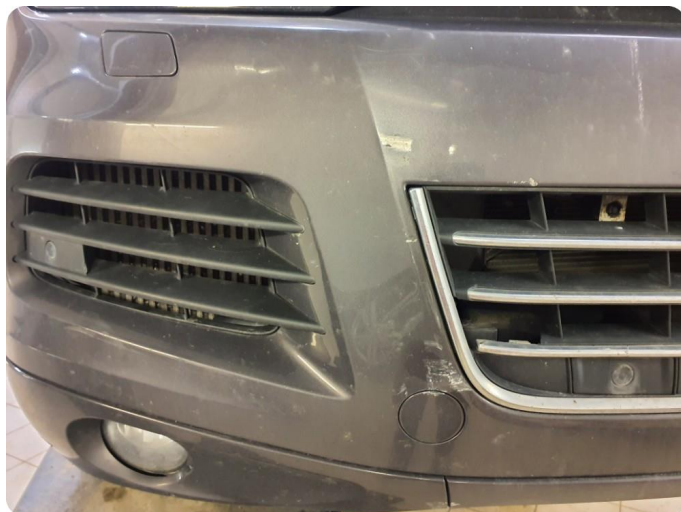
2.1 Generelt mye bruksslitasje

| PUNKT | BESKRIVELSE | PLASSERING |
|---|---|---|
| 2.1 Lakk | Generelt mye bruksslitasje. | |

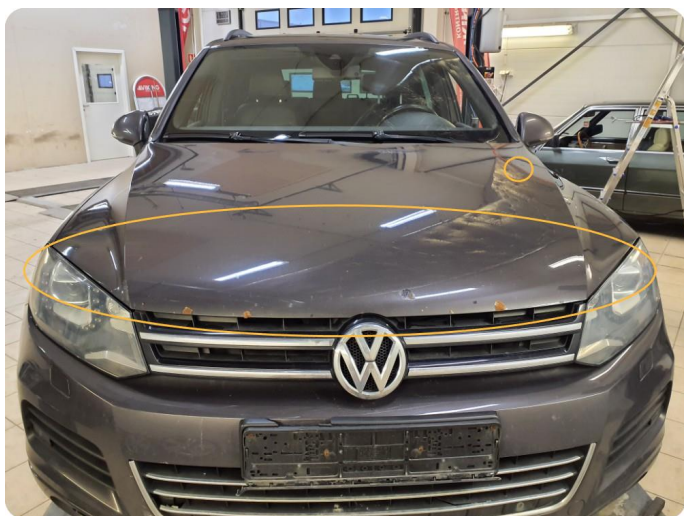
2.3 Korrosjon/sinkslipp Og en liten bulk

| PUNKT | BESKRIVELSE | PLASSERING |
|---|---|---|
| 2.3 Panser | Korrosjon/sinkslipp. og en liten bulk | |

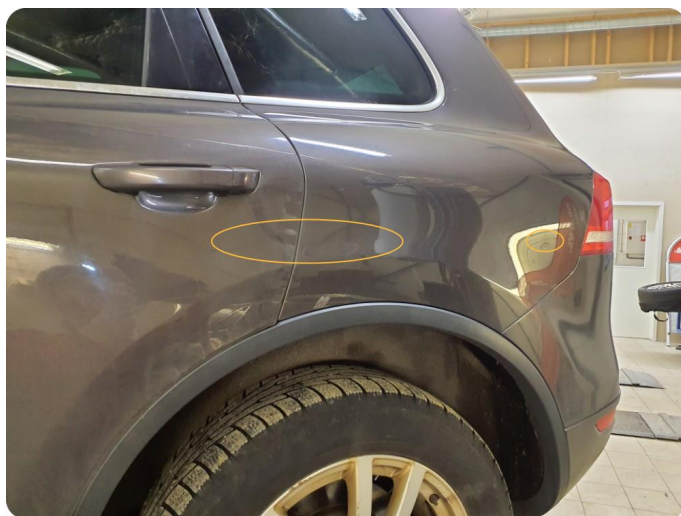
2.5 Bulk Også på baksjerm

| PUNKT | BESKRIVELSE | PLASSERING |
|---|---|---|
| 2.5 Dører - | Bulk. også på baksjerm | venstre bak |

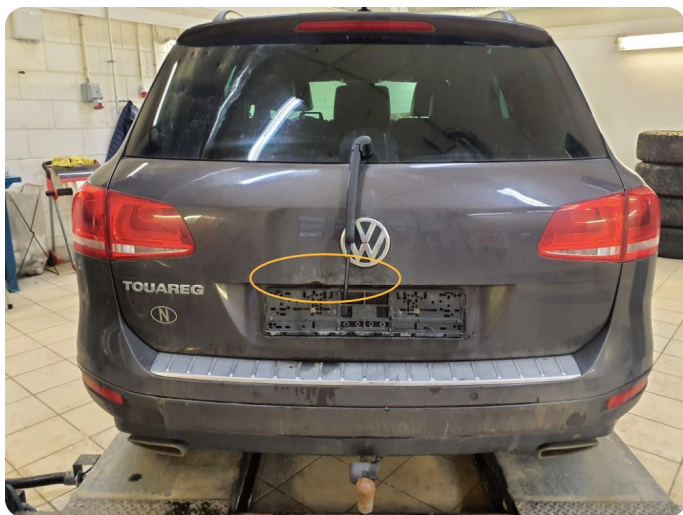
2.6 Rust/korrosjon

| PUNKT | BESKRIVELSE | PLASSERING |
|---|---|---|
| 2.6 Bakluke | Rust/korrosjon. | |

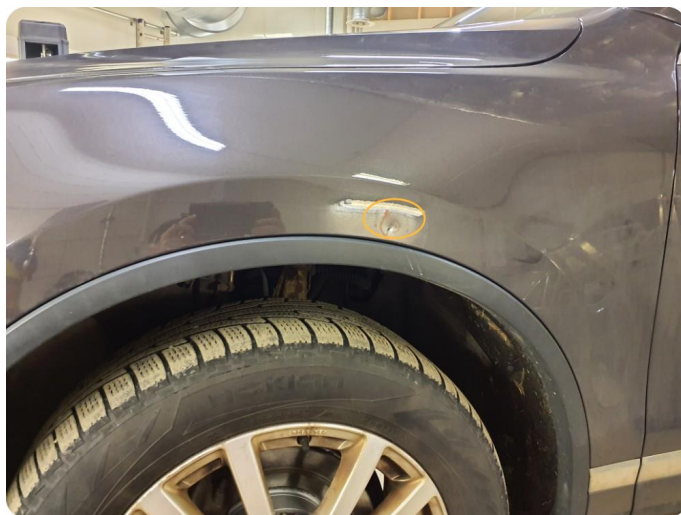
2.7 Bulk med lakkskade

| PUNKT | BESKRIVELSE | PLASSERING |
|---|---|---|
| 2.7 Skjermer - | Bulk med lakkskade. | venstre foran |

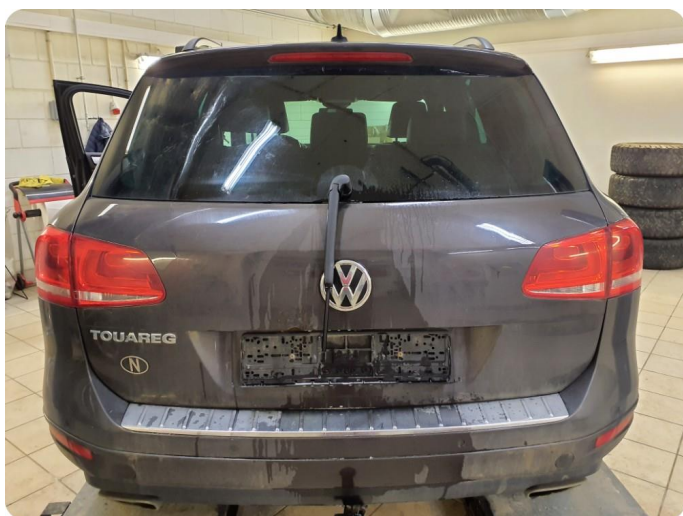
2.9 Vinduspussere virker ikke

| PUNKT | BESKRIVELSE | PLASSERING |
|---|---|---|
| 2.9 Vinduspussere/-spyler - | Vinduspussere virker ikke. | bak |

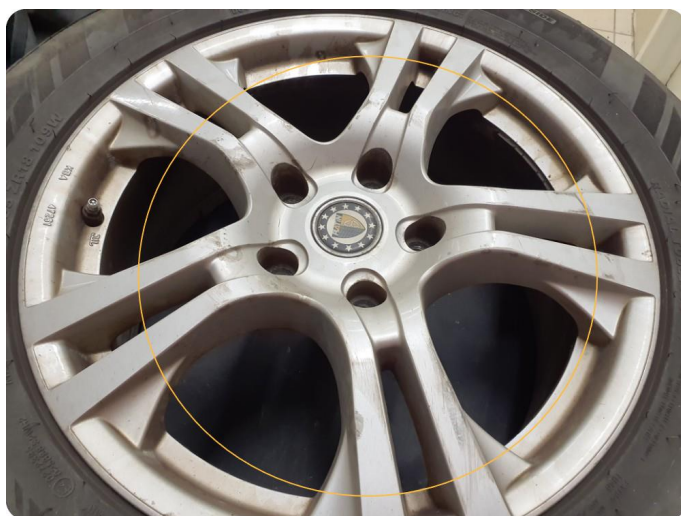
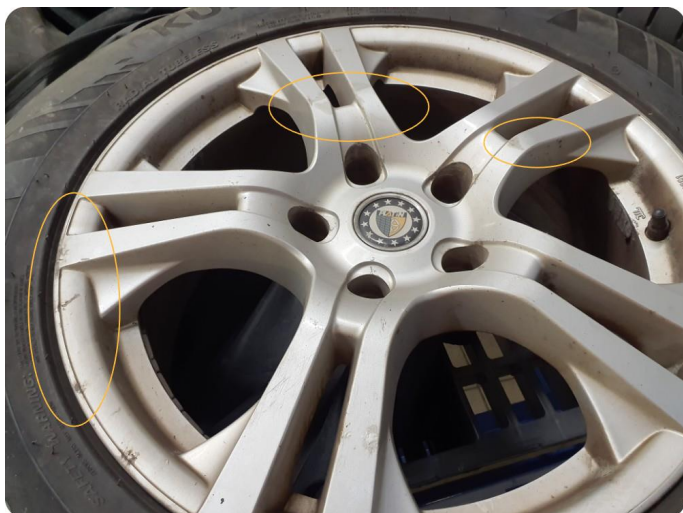
2.10 Kantkjørt felg 2 stk sommer

| PUNKT | BESKRIVELSE | PLASSERING |
|---|---|---|
| 2.1<br>0 Dekk/Felger | Kantkjørt felg. 2 stk sommer | |

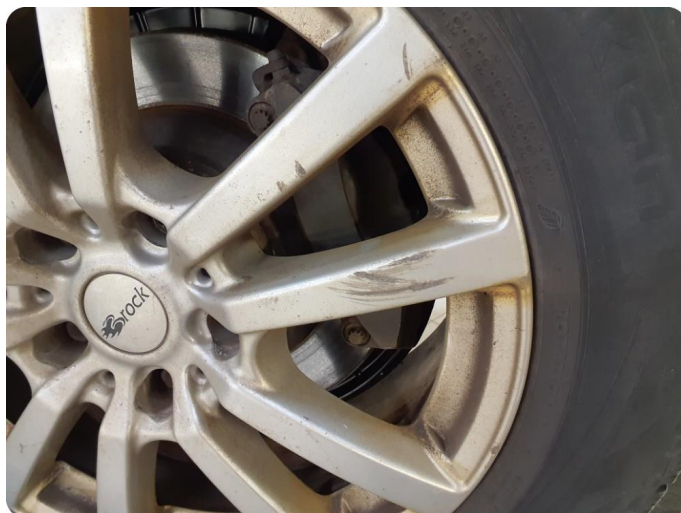
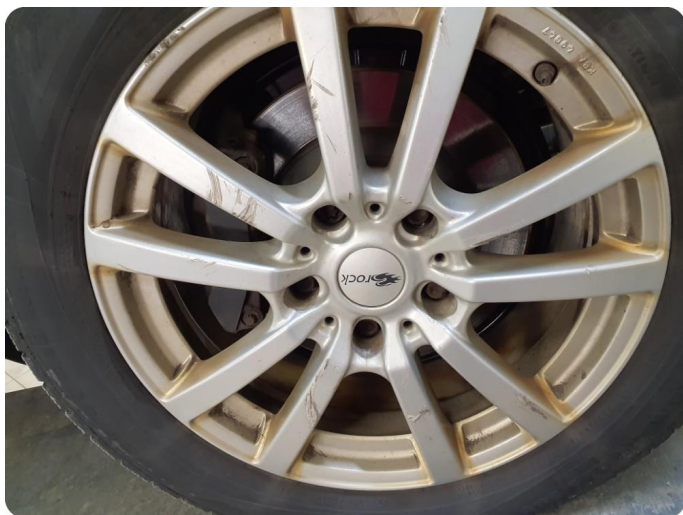
2.11 Kantkjørt felg Vinter

| PUNKT | BESKRIVELSE | PLASSERING |
|---|---|---|
| 2.1<br>1 Dekk/Felger - | Kantkjørt felg. vinter | høyre bak, venstre bak |

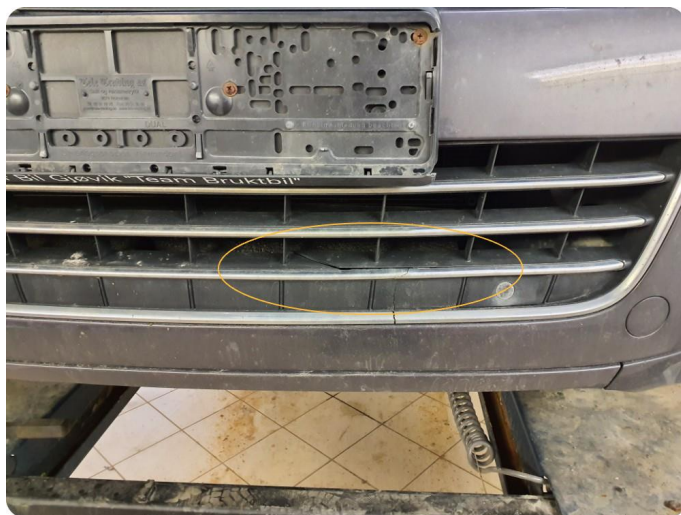
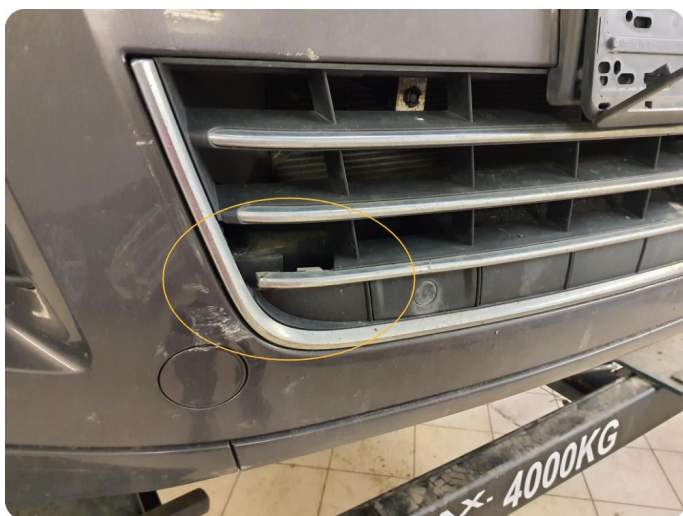
2.14 Sprukket

| PUNKT | BESKRIVELSE | PLASSERING |
|---|---|---|
| 2.1<br>4 Støtfanger - | Sprukket. | foran |

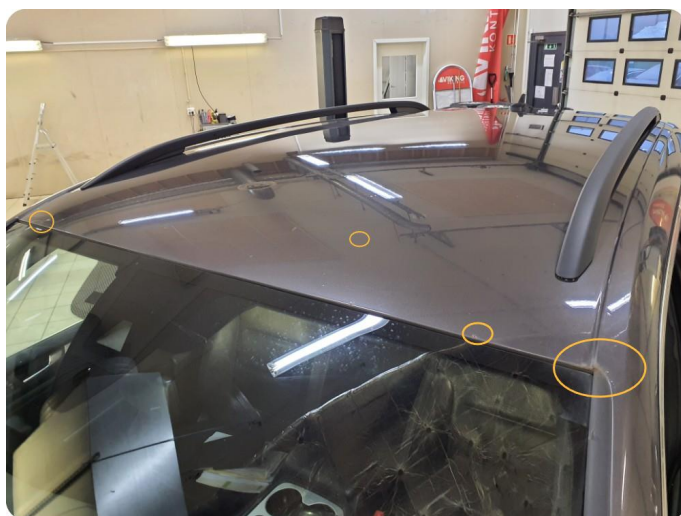
2.15 Steinsprut med rust

| PUNKT | BESKRIVELSE | PLASSERING |
|---|---|---|
| 2.1<br>5 Tak | Steinsprut med rust. | |

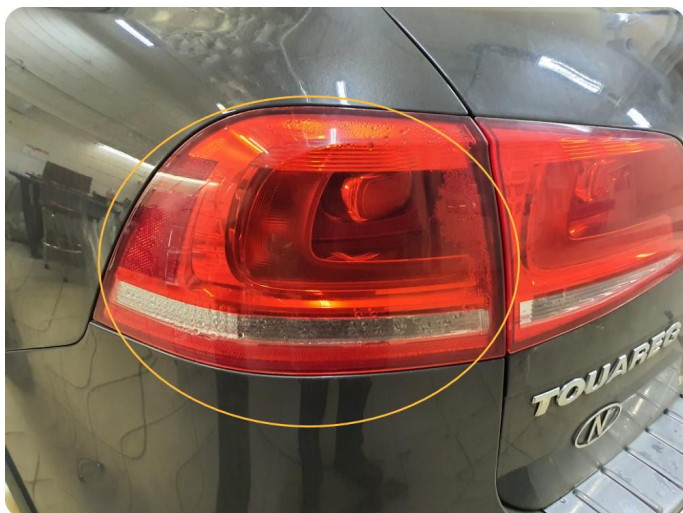
3.1 Dugg/fukt

| PUNKT | BESKRIVELSE | PLASSERING |
|---|---|---|
| 3.1 Lys bak - | Dugg/fukt. | venstre |
